過酷な腐食環境下で長期間暴露された耐候性鋼橋の腐食劣化特性

(社) 沖縄建設弘済会 正会員○玉城喜章, 琉球大学 正会員 下里哲弘, 琉球大学 正会員 有住康則, 琉球大学 フェロー会員 矢吹哲哉, 琉球大学 正会員 淵脇秀晃, 東京工業大学 フェロー会員 三木千尋

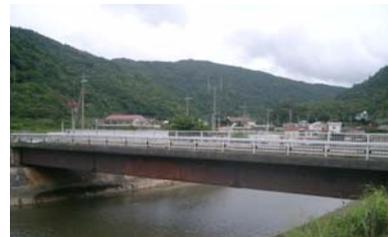
写真 1 調査対象橋梁

本研究では、過酷な腐食促進環境下の沖縄において 30 年暴露され、極限の腐食劣化状態にある耐候性鋼橋を用いて、橋構造系（桁内外、桁中央や端部）における環境データとして飛来塩分量、ACM 腐食電流、温湿度を計測し、対象橋梁の部位別腐食劣化度との相関を考察する。
