効果的な桁洗浄のための飛来塩分の付着特性に関する調査

名古屋工業大学 正会員 ○永田 和寿 名古屋工業大学 渡辺 泰成
 名古屋工業大学 フェロー 小畑 誠 福井県 正会員 宮本 重信

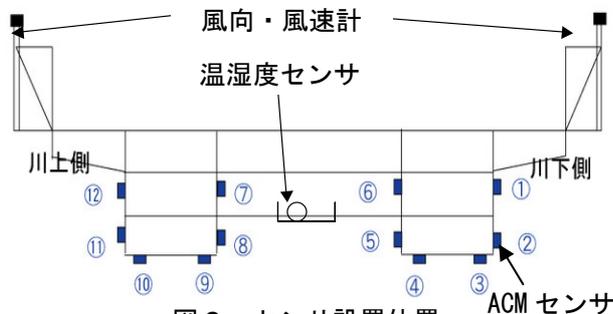
図2 センサ設置位置

この橋梁の腐食環境を定量的に評価することを目的とし、腐食電流、風向と風速、温度と湿度、飛来塩分量の計測を行った。それぞれの調査に使用した装置は、ACMセンサ、風向・風速計、温湿度センサ、土研式タンクである。図2に橋梁に設置したセンサの設置位置を示す。2009年11月19日から本格的な調査を開始し、現在も継続中である。ACMセンサは図のように①～⑫までを川下側から順に取り付けた。

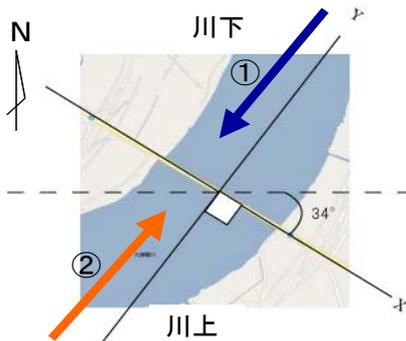
図3 橋軸に対する風向成分

三国大橋は東西に対して時計回りに約 34°の角度をなしており、橋軸の法線から吹く風の飛来塩分が最も付着しやすいと考えられる。そこで橋軸に沿って並行に X 軸を、橋に対して法線方向を Y 軸とし、橋に対して垂直となるように風を Y 軸成分に分解した (図3)。ここで、Y 軸正方向を①、負方向を②とする。表3より Y 軸負の方向 (図中の②)、つまり川上側からの風が70%以上を占めることが分かる。
