洗浄による橋梁の長寿命化対策

川田建設      正会員    ○柳原   英克      川田建設      堀内美知男

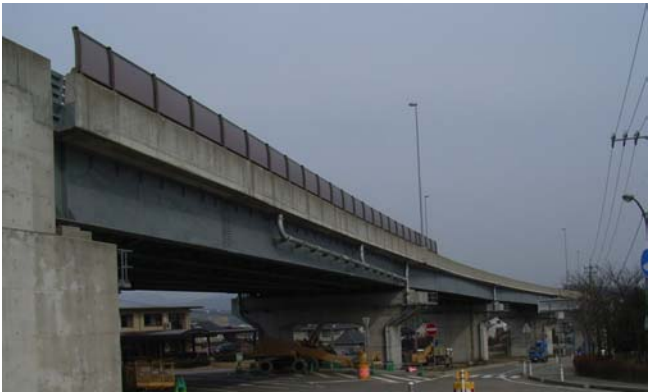
写真-1 内日角高架橋の全景

本対策の目的は、橋梁の腐食の一因とされる飛来海塩粒子や凍結防止剤の散布による付着塩分、および、数多くの鳩から排出される糞を洗浄により除去し、橋梁の長寿命化を図ることである。また、洗浄の際に近接目視により橋梁の主な部材の概略的な点検を試みた。対象とした橋梁は、石川県かほく市の海岸から1300mに位置する、竣工から約5年が経過した**写真-1**に示す鋼3径間連続非合成鈹桁(溶融亜鉛めっき)形式の内日角高架橋である。橋長は、118.2mである。

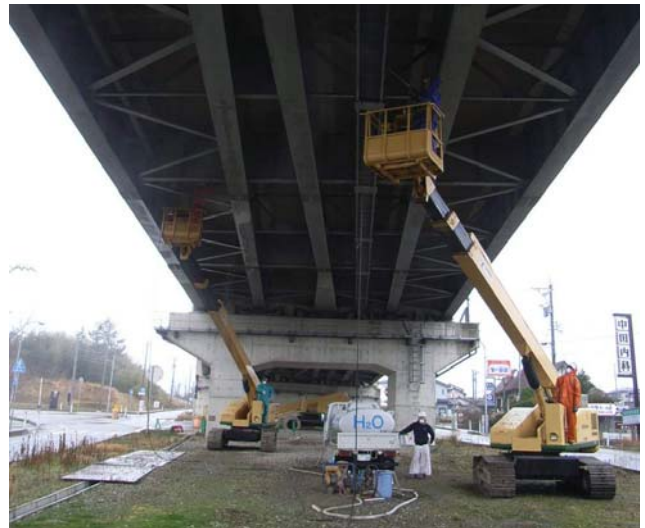
a) 使用器材と作業員の配置状況

洗浄水は、工事現場の都合により、生コンクリートの練り混ぜ水を用いた。洗浄方法は、**写真-4**に示

すように高圧洗浄機や高所作業車などを用いて、洗浄員2名、高所作業車オペレータ2名、誘導員2名、給水点検・運搬者1名の計7名の作業員で行った。洗浄の順序は、付属物（排水管等）、上フランジ、ウェブ、下フランジの順に行った。鳩糞が大量に堆積していた箇所は、事前に鳩糞をヘラなどにより除去してから洗浄した。今回の鳩糞と濁水の処理は、桁下に落とし、回収しなかった。
