通信管路設備の実被害分析によるライニング補強管路の耐震性に関する考察

NTTアクセスサービスシステム研究所 正会員 ○田中 宏司, 正会員 山崎 泰司
 摂南大学 工学部 正会員 片桐 信
 東洋大学 理工学部 正会員 鈴木 崇伸

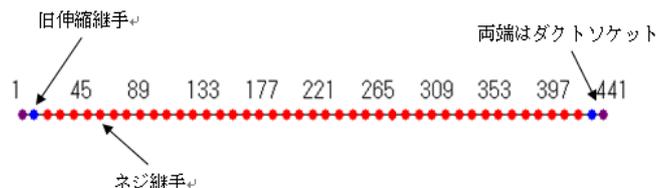
図-2 解析管路モデル図

被災分析は、弾性床土上の梁理論に基づく地中管路の地震応答解析法（プログラム：ERAUL）を用いて行った。解析モデルを図-2 に示す。SA 管が地震波動により破壊した被災 1 と路肩崩壊により折損した被災 2 について個々に挙動を解析した。図-3 に被災 1 の入力地震波を示す。又木らの研究¹⁾により提案された通信用中口径管路の挙動解析の地震波動外力モデルを使用し、被災箇所に引張りひずみを与える疎密波とし、波長 104.5m, 最大振幅 166mm（管軸方向地盤ひずみ 1.0%）で設定した。被災 2 は実測値より最大 1.2m の側方変位を入力した（図-4）。

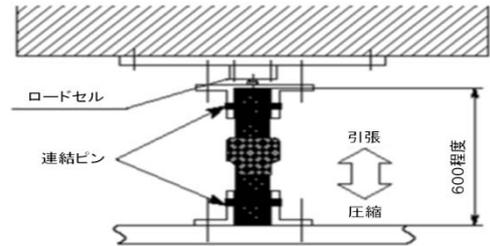
図-9 被災再現実験概要

ネジ部の破壊再現実験では、図-9 に示すように 250kN 万能試験機を用いて、管軸方向の振動試験を実施した。地震波の振幅は過去の被災の調査結果や解析結果から継手が 50mm 押し込まれる位置までの圧縮と引張を再現した。押し込み、引抜きのサイクル試験を 3 サイクル、試験速度は試験機の最大速度 500mm/min とし、管内部に光ケーブル (SM1000) を挿入し損傷状況を確認した。管軸方向の振動 (被災 1) と 4° の屈曲を伴う振動 (被災 2) の 2 ケースを行った。
