地震被害原因究明と合理的な復旧のための調査データの集約と共有の重要性 —新潟県中越地震における木沢トンネルの事例—

東海旅客鉄道株式会社 正会員 ○富安 由里子
東京大学生産技術研究所 正会員 小長井 一男

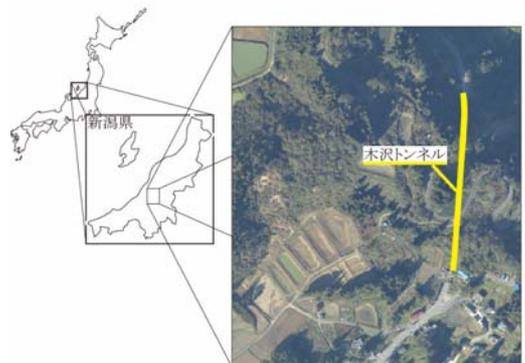
図-1 木沢トンネル

新潟県中越地震において被災した主要地方道川口大和線木沢トンネル(以下、木沢トンネル、(図-1))はその被害が地震によって滑動した地すべりによるものであることが当初疑われた。地すべり土塊は特に融雪期に再び滑動する可能性が高いため、復旧に取り掛かる前に冬季をはさんだ長期間の動態観測が必要になったのである。そして約1年半を待って、地山が安定していることを確認した上で、ようやく本復旧工事が開始された。工事そのものはわずか2ヶ月で終了しているが、結果的には完全な復旧までに2年という歳月がかかり、この間木沢トンネルよりさらに奥の峠、塩谷地区への交通は規制され続けた。

木沢トンネルの被害は、これまでの道路トンネルの被害の中でも前例がないものであった。したがって、被害原因が当初確定できず、想定し得るケースに慎重に対応したがために結果的には復興が遅れてしまったのである。これまで報告事例のなかった被害であるだけに、復旧が実現した後もその調査と復旧の過程を振り返り、科学的な解釈を加えていくことが重要であると思われる。

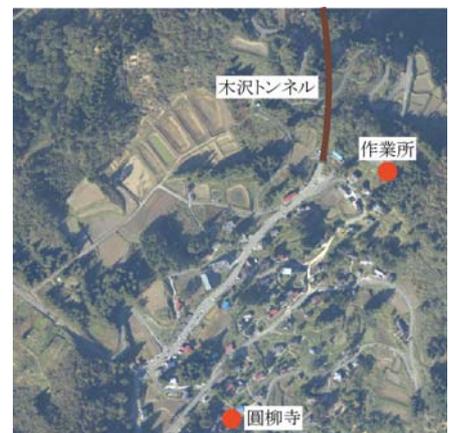
図-2 井戸の位置

地震発生から4年目の2008年10月に木沢トンネル周辺の調査を行った結果、新たな事実を考察できた。これまでの(社)土木学会(株)応用地質)や新潟県川口町建設企業課、新潟県長岡地域振興局のボーリングデータにおいてせん断帯が確認されていたが、2008年10月に木沢地区の2箇所の井戸で調査を行った結果、せん断部となり得る変形を確認した。これら2箇所の井戸の変形は2007年早々に報告がなされていたが、今回初めて実地調査を行った。その2箇所の井戸は、木沢地区にある圓柳寺の井戸と、作業所の井戸である(図-2)。

上記の2箇所の井戸では、地震後の2007年の修復工事の際に、途中で曲がっている変形部分が発見された。作業所の井戸については、ビデオカメラを降下させることによってその変形位置を確認した。ビデオカメラを降下した結果、作業所の井戸の変形は地表面から深度32mの位置であることがわかった。

圓柳寺の井戸については径が小さくビデオカメラをおろすことが不可能であったため、径の異なるパイプを降下することによってその変形位置およびずれ量を推定した。その変形位置については、パイプに巻尺を装着することによって計測できた。その結果、圓柳寺の井戸の変形は地表面から約20mの位置であることがわかった。また、変形ずれ量については、降下させたパイプは外径がそれぞれ60mm,50mm,30mmであり、

30mmのパイプは途中で止まることなく降下できたが、50mmのパイプは途中で止まってしまったことから、ずれ量は81-130mmと推定できる。
