## 2009年コスタリカ・チンチョナ地震における斜面崩壊地点の調査

東京大学 フェロー会員 ○東畑 郁生  
 Universidad de Costa Rica William Vargas Monge  
 東京電機大学 フェロー会員 安田 進  
 山梨大学 正会員 後藤 聡  
 東京大学 学生会員 青山 翔吾

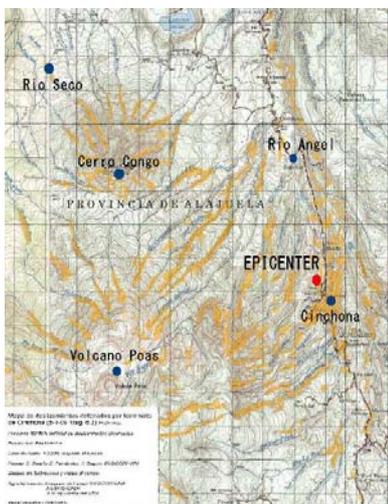
図1 斜面崩壊分布図

図1は、OVSICORIによりまとめられた今回の地震による土砂災害の発生箇所である。調査地の Cinchona は震源から南方1kmのところであり、図からこの地域では広い範囲で斜面崩壊が発生していることがわかる。これらの斜面崩壊は Rio La Paz の両岸で発生しており、今回調査を行った地点はこの内の左岸側で起った表層崩壊の一部である。調査時点では写真1のようにほぼ崩壊後の状況がそのまま残されていた。すべり面は地表より深さ2m, 勾配は35°, 地質は火山灰質粘性土であった。このすべり面から採取した火山灰質粘性土の物性値を表1に示す。また、簡易動的コーン貫入試験の結果を図2に、この結果を岡田らの式(粘性土)<sup>1)</sup>を用いてN値に換算したものを図3に示す。Ndが15程度のすべり面の下にはNdが10以下, 換算N値で5程度のやや軟弱な層がすべり面から2.2m(崩壊前地表面から4.2m)下まで存在していることが分かる。
