供用 18 年を経た鋼・コンクリート合成床版の経年調査結果

日本橋梁建設協会 正会員 ○春日井俊博 日本橋梁建設協会 正会員 野呂 直以  
日本橋梁建設協会 石川 孝 日本橋梁建設協会 土井 保彦

調査対象橋梁は九州電力苓北発電所の苓陽橋<sup>2)</sup>（熊本県天草郡苓北町）である。本橋梁は海岸線に架かる支間長 34.1m、総幅員 13.8m の 4 主桁桁橋で、床版には九州橋梁・構造工学研究会で開発された TSC 床版（底鋼板に立体トラス型ジベルを溶接し、本部材を介してコンクリートと一体化する合成床版）が採用されている。なお本橋は道路橋示方書（1980 年）に準拠し設計され、1990 年 5 月に竣工し、その後 2002 年 3 月に塗装塗替えが行われている。橋梁一般図および合成床版図を図-1 および図-2 に示す。参考までに本橋と現行の合成床版の材料・構造比較表を表-1 に示す。

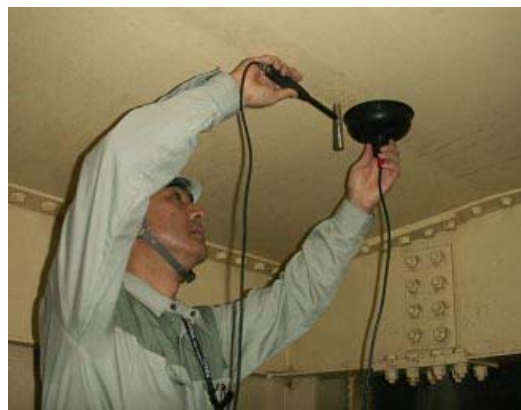
写真-1 打音法

合成床版調査は 2008 年 10 月に実施し供用開始から 18 年を経ていた。調査対象は図-1 の○印部分で、RC 床版で損傷が多い箇所、合成床版内部に滞水が生じやすい箇所である。なお調査・点検には、①目視観察、②たたき検査、③打音法<sup>3)</sup>、④弾性スイープ波法<sup>3)</sup>を用いた。たたき検査はテストハンマーで合成床版の底鋼板を叩いた音から内部空隙を定性的に評価する方法である。打音法はインパルスハンマーで底鋼板を叩き、反射音を集音し波形解析する方法である(写真-1)。弾性スイープ波法は周波数 9~16kHz の弾性スイープ波を発生する探触子で底鋼板を励起し反射波を周波数解析する方法である(写真-2)。

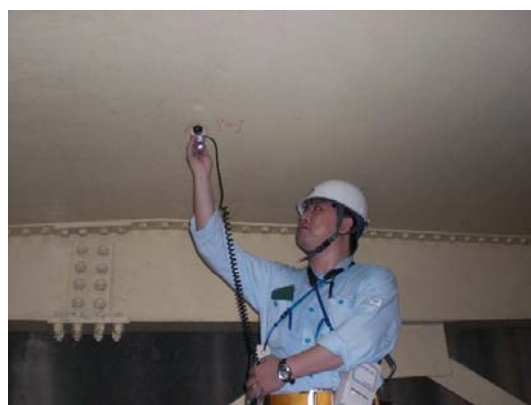
写真-2 弾性スイープ波法

③打音法および弾性スイープ波法：たたき検査の異音発生箇所を2つの非破壊検査法で調査した結果を表-2 に示す。両検査とも異音発生箇所でもコンクリートと底鋼板に付着切れがあり、コンクリートが湿った状態にある結果となった。
