鋼橋RC床版のモニタリングによる安全管理と健全度評価

西日本高速道路株式会社(株) 正員 松田 哲夫、正員 西山 晶造
大阪工業大学 フェロー 松井 繁之
(株)フジエンジニアリング 正員 元井 邦彦、非正員 村山 康雄、正員 ○ 薄井 王尚

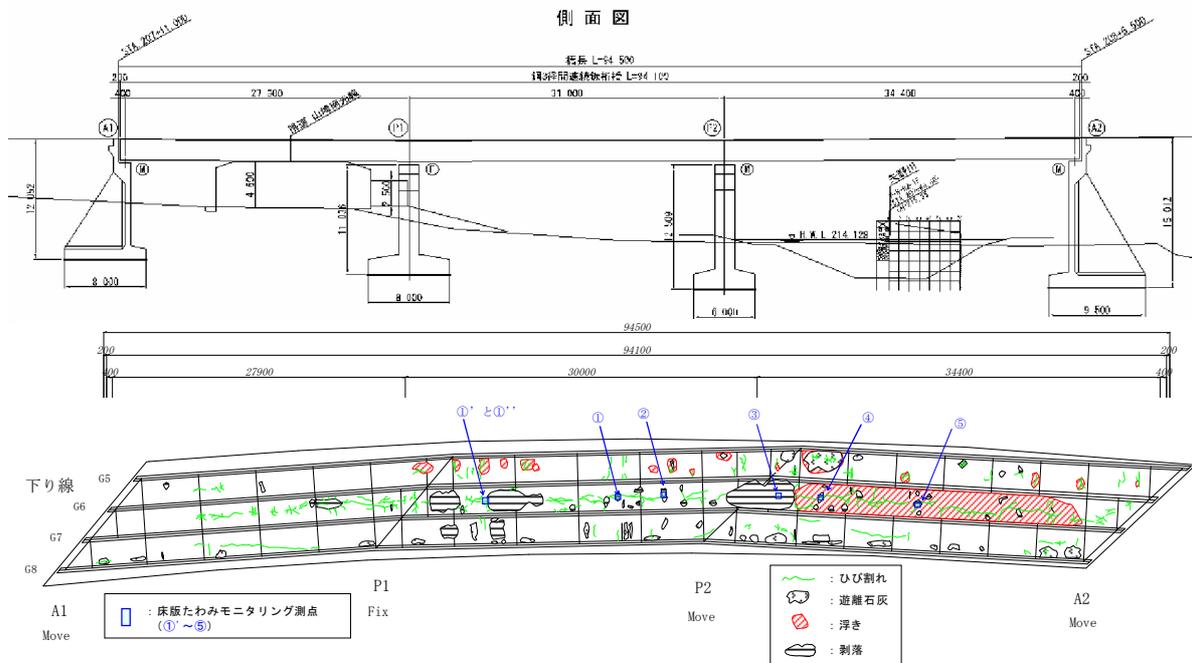
図-1 橋梁概要および測点配置図

調査対象橋梁は、鋼3径間連続非合成鈹桁(2車線、橋長94.500m、4主桁)の矢野川橋(下り線)である。当該橋梁は活荷重によるひび割れ、凍結防止剤の散布による塩害等の影響から激しい変状・劣化が発生し、床版下面のかぶりコンクリートの浮き、はく離等の状況が進行していたことから、RC床版の取替え工事が計画された。しかし、床版下面のはく離箇所が多く耐荷性能が懸念されたことから、工実施までの期間に対する車両の走行安全性を確保することを目的として橋梁(床版)のモニタリング調査を実施した。モニタリング調査は床版たわみ、ひび割れ開閉量、温度を対象とし、床版たわみ等の常時監視測定を約3年に渡って実施するとともに、月1回の外観目視点検も実施した。床版たわみのモニタリング調査の調査測点を図-1に示す。

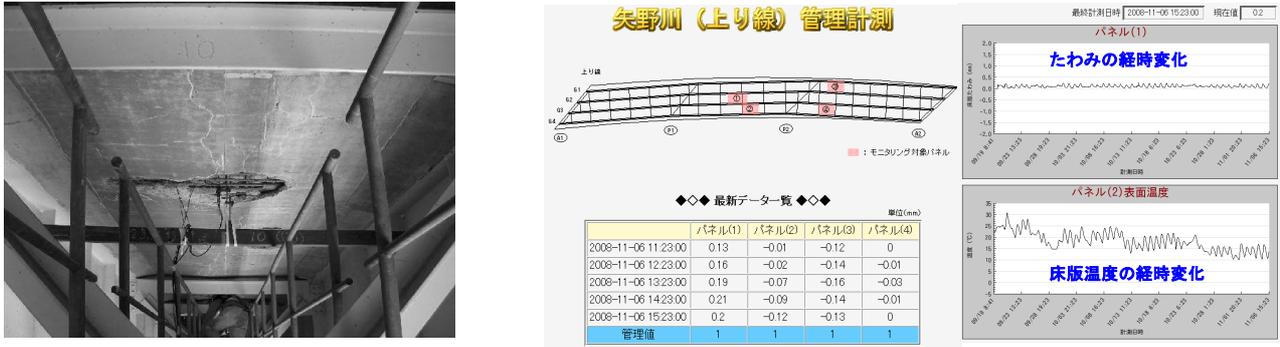
図-2 床版たわみのモニタリングシステム

R C床版のモニタリング調査は現地のパソコンで常時測定を行い、幾つかの構造検討から得た管理値と比較し、管理値を越えるような床版たわみ値が測定された場合は道路管理者、点検員の携帯電話に緊急メールが入るように設定した。また、測定データについてはインターネット回線を介して遠隔地のパソコンで監視、遠隔操作が行えるようなシステムを構築した(図-2)。
