## 岩手・宮城内陸地震によるグラウンドアンカーの被害について

国土交通省胆沢ダム工事事務所

(株)大林組

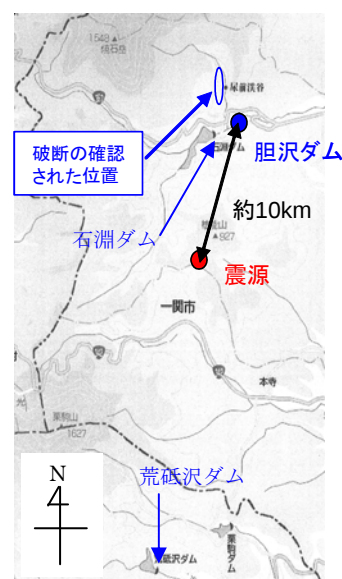
図-1 平面図

図-1 は胆沢ダムおよび震源を含む周辺の平面図を示しており、胆沢ダムは震央の北約 10km に位置している。距離減衰の考え方から水平方向の加速度は、グラウンドアンカーの破断した切土法面付近で 1,000gal 程度と推定される。また、胆沢ダムの上流約 2 km に存在している石淵ダムでは天端で 2070Gal の鉛直動、右岸段丘で 2097Gal の鉛直動が観測されており、運搬路の切土法面においても鉛直方向に大きな加速度を受けていたものと推定される<sup>2)</sup>。
