デジタル写真測量によるタジキスタン、アジナ・テバ仏教寺院遺跡内 土建造物の修復前後の形状記録

埼玉大学	学生会員	張	寒冰
埼玉大学	正会員	渡辺	邦夫
深田地質研究所		藤井	幸泰

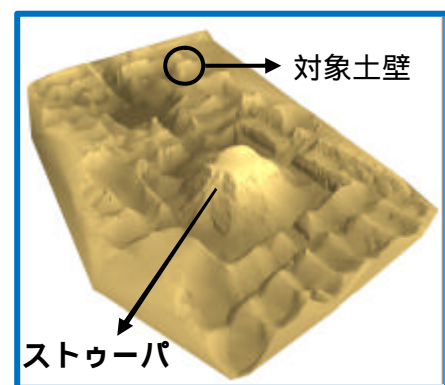
図-1 遺跡の鳥瞰図

アジナ・テバ仏教遺跡は、タジキスタン共和国の首都ドゥシャンベから南方約100kmに位置している。1960年から1975年まで、旧ソ連の考古学者によってこの遺跡の発掘が行われた。アジナ・テバの建物は主に日干し煉瓦で造られていたが、発掘後に適切な保存措置が取られなかったため、侵食や風化などによる劣化が急速に進んでいった。図-1に写真測量により作成した遺跡の鳥瞰図と、今回の研究対象とした壁を示す。遺跡の大きさはほぼ50m×100mである。修復は、崩壊した壁を新しい日干しレンガと壁土で厚く被覆する方法で行った。

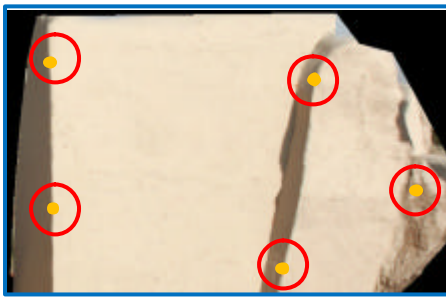
図-2 コントロールポイント

先に述べたとおり、対象とした土壁上に6点のコントロールポイントを設置し、それらのポイントの座標をトータルステーションで測量した(図-2)。この土壁を対象とし、2枚のデジタル写真を撮影して立体図を作成した。これを図-3に示す。(a)は修復前の様子で、(b)は修復後の様子である。

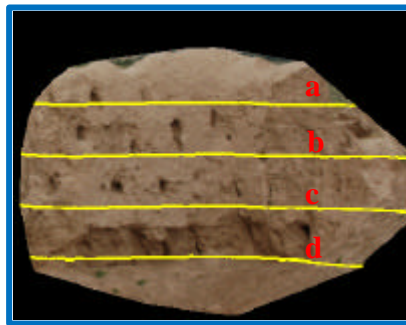
図-4 断面線作成

これらの3次元画像から,図-4に示すように、いくつかの水平面断面線を作成した。なお、壁の背面は同時に撮影できないため、逆側からも同様に画像化を行い、前面と背面を結合した(図-5)。この作業によって、壁全域の様子を三次元で表すことができる。また、同様に前・背面画像
