## 太田切川橋りょう橋脚洗掘被害について

東海旅客鉄道株式会社 ○南田 佳奈枝  
東海旅客鉄道株式会社 岩井 三津雄  
東海旅客鉄道株式会社 真嶋 誠

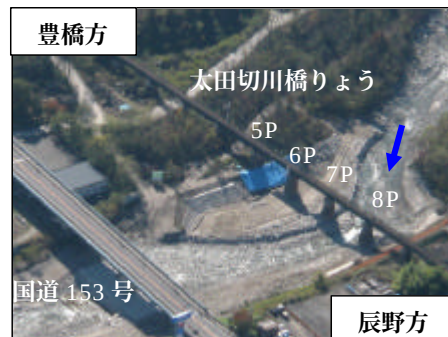
太田切川は、長野県駒ヶ根市と上伊那郡の谷逢を流れており、太田切川に流入する流域面積は 54.8km<sup>2</sup>、河道延長約 30.0km の 1 級河川で、天竜川の支流に位置する。特徴としては、河床勾配が急なため出水期においては激流となり、1m 程度の玉石が数多く流下している。また、太田切川橋りょう上流方 300m 付近には砂防堰堤が設置され、下流方 80m 付近には国道 153 号線が並走し、さらに下流方約 2km で天竜川に合流している（写真－1）。

写真－1 太田切川橋りょうの全体写真
