# 東海道新幹線下路トラス橋の腕材取付溶接部の亀裂変状に対する対策について

東海旅客鉄道株式会社 正会員 ○高木 俊介 中西 巧

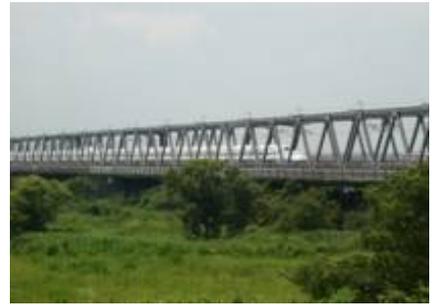
写真-1 下路トラス橋

今回の試験施工橋りょうは支間長 67.1m、7格間の複線3径間連続溶接下路トラス橋(写真-1)である。歩道腕材とは、鉄けた内の移動・検査等を行う為に使用する保守用通路を支える部材で、主構に溶接で取り付けられたガセットにボルトで連結した部材である(写真-2)。その腕材の取付溶接部で

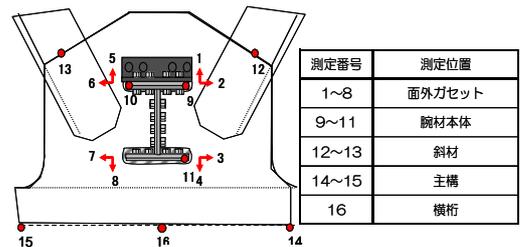
図-1 応力測定箇所

腕材にはどの程度の応力が働いているのかを把握するためにひずみゲージを用いて応力測定を行った。格点での応力測定箇所を図-1に示す。腕材取付溶接部(面外ガセット部)の強度等級は、溶接延長 320 mmのガセットをすみ肉溶接した継手であることから、鉄道構造物設計標準・同解説(鋼・合成構造物)<sup>1)</sup>より、G 等級を適用する。

実測の応力振幅は最大で 30MPa 程度であった。一例として測定位置 2,6 の応力測定結果を図-2に示す。この数値はG 等級の継手の強度等級 50MPa 以下であり、強度上問題無いと言える。
