ローカル線における効果的な軌道整備

東日本旅客鉄道株式会社 正会員 ○ 濱尾 謙治

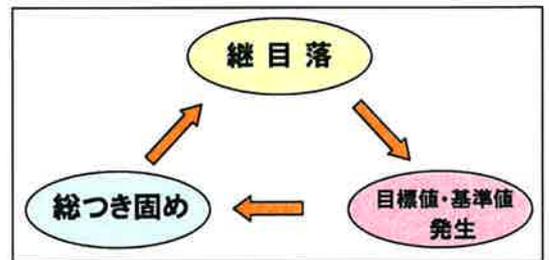
図-1 繰り返し補修の悪循環

継目部の整備目標値(以下、「目標値」と略す)超過の発生要因として、大半が「継目落ち」である。これまで、図-1のように継目落ちに対して局所的な対応で行っていた為、軌道補修を繰り返し行っていた。そこで、これら繰り返し補修箇所の削減に向けて、継目部の保守周期延伸の見込める対策を検討し、より効果的な軌道整備方法を模索していくこととした。
