田沢湖線・保守困難箇所への軌道整備に関する一考察

東日本旅客鉄道㈱ 正会員 ○梅内 一行
東日本旅客鉄道㈱ 沼倉 明夫

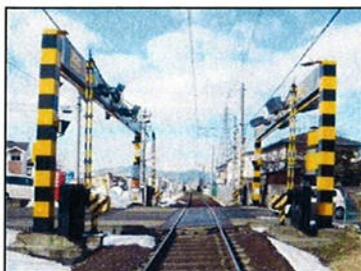
図-2 連接軌道敷設箇所

本件の施工箇所は田沢湖線改軌工事にて敷設された、盛岡～大釜間の大館中踏切（供用開始11年、連接軌道構造）である。

当踏切は自動車の交通量が多く、曲線区間（曲線半径2000mの左カーブ、130km/h走行区間）でかつ、幅員11mであるなど、補修するには多くの課題があり、連接軌道そのものの整備は行ったことが無い。
