腐食環境下におけるレール防食工法の検討

西日本旅客鉄道株式会社 正会員 ○堀 克則  
株式会社レールテック 長尾 正治

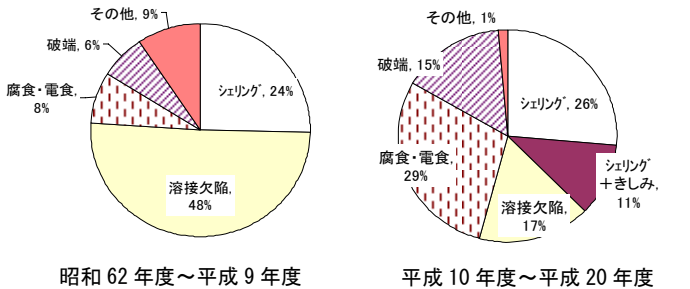
図－1 レール損傷の原因別割合

図－1に平成9年度以前と平成10年度以降のレール損傷の原因別割合を示す。平成10年度以降、腐食・電食によるレール損傷の割合が大きくなっている。なお、腐食・電食によるレール損傷は、踏切内とトンネル内の発生がそれぞれ5割である。

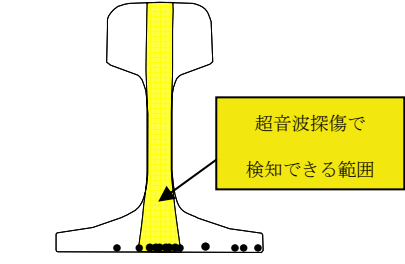
図－2 腐食による損傷基点

トンネル内で発生した腐食によるレール損傷の基点を図－2に示す。レール頭頂面からの超音波探傷検査で検知できない位置を基点としているものは約4割である。一方、踏切内で発生したレール損傷はレール締結装置付近の電食によるものが多く、これらも頭頂面からの超音波探傷検査で検知することは困難である。また、踏切内は目視でレール腹部および底部の状態を確認することはできない。
