## 空港誘導路緩衝版の調査・解析について

ジオスター (株) 正会員 ○奥山 厚志  
 成田国際空港 (株) 角田 新一郎  
 エアポートメンテナンスサービス (株) 池田 正  
 エアポートメンテナンスサービス (株) 平山 茂  
 (株) ガイアート T・K 正会員 伊藤 彰彦

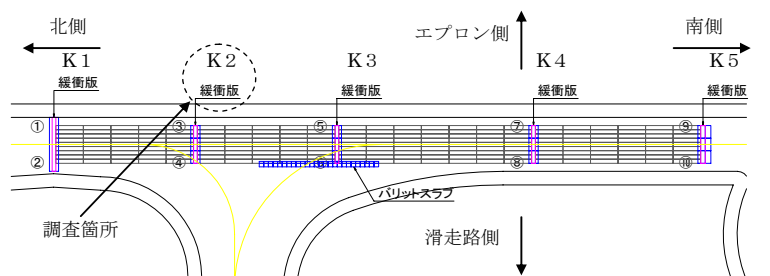
図-1 誘導路平面図（緩衝版位置図）

図-1 に誘導路平面図（緩衝版位置図）、図-2 に今回撤去した PPC 版（K2 の版）のひび割れ変状図を示す。PPC 版は、誘導路走行方向に対して直角方向に設置され、長さ 21m、幅（走行方向）1.9m の版である。ひび割れは主に航空機のメインギア走行位置に集中し、調査ごとに進行していた。ひび割れは PPC 版に配置されている PC 鋼材に対して平行に発生していることから PPC 版表面に引張応力を発生させる負の曲げモーメントが作用し、また同心円状のひび割れが集中している箇所は、裏込めグラウト材の劣化及び流出が原因と想定された。

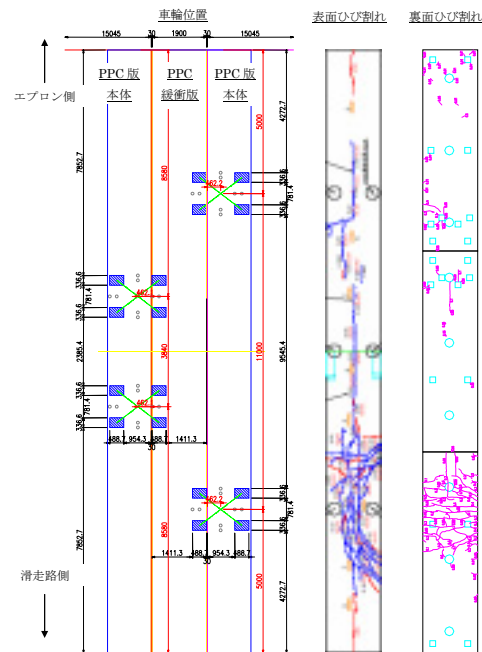
図-4 FEM 解析モデル図

同心円状に発生したひび割れは、その発生状況から裏込めグラウト材の劣化及び流出が原因と想定されたことから、裏込めグラウト材の条件を変化させた FEM 解析によるひび割れ発生位置及びその方向について検証を行った。メインギアの走行位置に脚荷重を作用させた FEM 解析モデル図を図-4 に示す。変化させた項目は、①劣化を想定した裏込めグラウト材のヤング係数、②裏込めグラウト材の流出範囲である。裏込めグラウト材のヤング係数は 6 段階 ( $35000 \text{ N/mm}^2$  (PPC 版と同等)  $3500 \text{ N/mm}^2$  (PPC 版の  $1/10$ )、 $1000 \text{ N/mm}^2$ 、 $500 \text{ N/mm}^2$ 、 $100 \text{ N/mm}^2$ 、 $40 \text{ N/mm}^2$ ) に変化させ、その範囲については、図-5 に示すように PPC 版部分のみとした。裏込めグラウト材の部分流出については、図-6 に示すように損傷が激しかった部分の裏込めグラウト材が流出したと仮定し、短辺方向の端部から流出幅を変化させて解析を行った。
