## ASR による影響を受けた床版部材の劣化調査

(株) 竹中工務店 正会員 ○佐古 崇 金沢大学大学院 正会員 久保 善司  
 ショーボンド建設(株) 正会員 横山 広

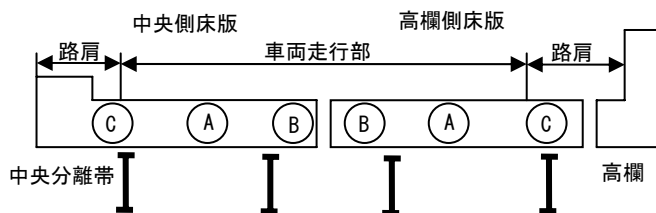
図-1 床版概要

(1) 対象床版 対象となった橋梁の概要および切り出し後の床版部材の概要をそれぞれ表-1 および図-1 に示す。床版は、橋軸方向に 2m 間隔で切断され、さらに、切断したものを図-1 のように 3 つの部分に切断された。車両走行と排水勾配の観点から測定位置を車両走行部 A,B と路肩部 C に分類した。
