## まくらぎ下防食における塗膜劣化メカニズムの推定

J R 西日本 (正) ○正司 誠 (正) 中山太士 (正) 大都 亮  
 鉄道総研 (正) 坂本達朗 (正) 丸山直樹  
 大阪工業大学 フェロー 松井繁之

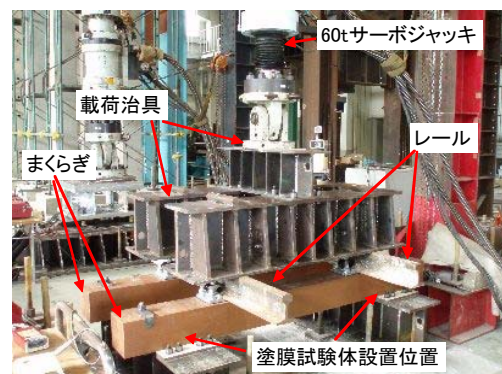
図－3 繰返し荷重載荷試験機

作製した試験片を図－3 に示す。繰返し荷重載荷試験機のまくらぎ下にセットし、繰返し荷重を載荷した。荷重条件は実際の列車通過時を想定し、0.5～6.4t の 4 Hz とした。また、JR 西日本管内の最大通トン数（4000 万トン/年）を参考に劣化予測した。
