## 老朽化が進む下水道ボックスカルバートの仮受工事

大成建設(株) 正会員 小谷 誠次 大成建設(株) 正会員 西橋 秀一  
 大成建設(株) 正会員 福谷 和史 大成建設(株) 正会員 立花 信行  
 大成建設(株) 正会員 ○小川 慶樹

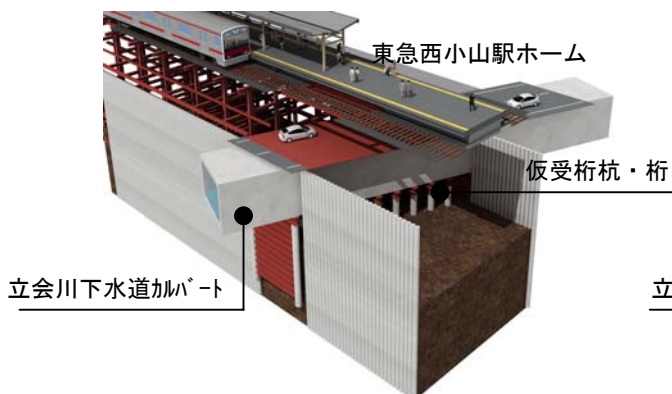
図-7 仮受完了

**施工手順** 躯体中央より仮受する場合と両端部より仮受する2種類の手順（図-6 参照）において、解析結果による躯体中央沈下量を比較し、沈下量の小さくなる両端部からの仮受手順を採用した。仮受期間中は、計測管理を実施し、管理限界沈下値 3.0mm に対し、管理沈下値 1.5 mm 以内の変動が確認されたものの、クラックの増幅、追加発生は生じず、漏水もなく無事仮受工事を完了できた。
