## 中性化により損傷を受けた RC 桁の劣化度診断

J R 東日本(株) 正会員 ○原田 悟, 鈴木 誠治, 井口 重信, 松田 芳範

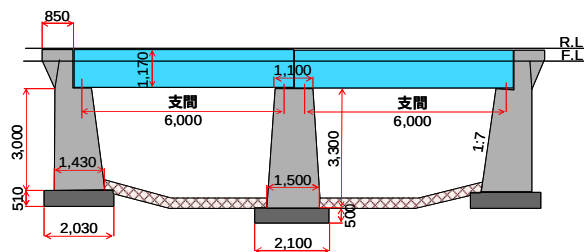
図-1 対象構造物全景

対象構造物は、線路方向に2連、線路直角方向に5連の計10連のRCスラブ桁で、いずれも支間6.0mのRCスラブ桁である。対象構造物の全景を図-1に示す。建設年は1944年であり経年は64年である。下部は通年を通して河川の流水はあり、通常は桁下面にまで流水や飛沫が至るほどの水位ではない。しかし、高水時には桁が水に浸かるといった高さまで増水したこともあった。また、現地は、冬季には日平均気温が氷点下になる日も多く、寒暖の影響も少なからずある場所である。
