## 鋼床版疲労対策として実橋で試験施工したゴムラテックスモルタル舗装の損傷調査

阪神高速道路 正会員 ○杉山 裕樹, 上見 範彦, 岩橋 圭介, 米谷 作記子  
竹中道路 正会員 國松 俊郎

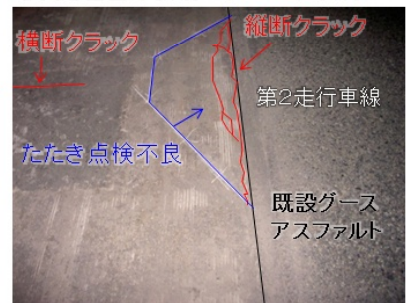
図-2 損傷状況と損傷発生位置

試験施工から約 1 年半経過後に一部の表層にクラックを確認したことから、ゴムラテ舗装区間の表層クラック調査を行った。その結果、排水性舗装区間において、図-2 の①に示すような表層クラックおよび茶色付着物を数箇所確認した。排水性舗装の表層クラックと茶色付着物の両方が確認された 2 箇所において、一部表層の除去を行いゴムラテ舗装の表面を目視により調査した。その結果、図-2 の②に示すようにゴムラテ表面に亀甲状のクラックが確認されるとともに、錆汁によってゴムラテが茶色に変色している状況が確認された。

そこで、ゴムラテの損傷範囲や損傷原因を解明するため図-2 に示す範囲の表層を全面的に除去し詳細調査を実施した。一部表層除去時に確認された箇所を含め 4 箇所においてゴムラテに亀甲状のクラックが発生していることを確認した。図-2 の③～⑥に代表的な損傷状況を示す。図-2 の③は既設グースとの縦断方向の境界部を示しており、広範囲にわたってゴムラテに亀甲状クラックが確認された。また、ゴムラテ表面からたたき点検を実施したところ、クラック範囲より広い範囲で不良音が確認され、鋼床版とゴムラテとの界面で付着切れが生じているものと推測される。ゴムラテにクラックが発生している部分では、ゴムラテの厚みが減少し、周囲の健全部に比べわずかに陥没している状況であった。次にゴムラテのクラック発生部および不良音発生部を除去した状況を図-2 の④に示す。鋼床版とゴムラテとの付着は完全に切れており容易に除去が可能であった。除去した鋼床版面には錆が発生し、水の浸入があったことが確認できるとともに表層にあった茶色付着物はこの錆汁が付着したものと推測される。なお、追越車線側にある添接板上は錆が発生しておらず、付着も良好であった。図-2 の⑤および⑥に既設グースとの横断方向の境界部での損傷状況を示す。路肩側境界部および第 2 走行車線側とも図-2 の③と同様、ゴムラテの亀甲状のクラックやクラックより広い範囲にたたき点検不良音が確認された。また、横リブに沿った横断方向のクラックも確認された。損傷したゴムラテを除去したところ、図-2 の④と同様、鋼床版面には錆が発生していた。

上記の結果では損傷箇所はすべて既設グースとの境界部であるとともに排水性舗装部であることから、損傷発生原因としては、図-3に示すように輪荷重および既設グースとゴムラテとの剛性差によって、境界部に隙間が発生し、その結果、防水層が破断して水の浸入があったものと推測される。デッキプレートとゴムラテとの界面に水が浸入した場合、水中環境下における輪荷重試験においても輪荷重毎に界面に高い水圧が発生し、界面の付着切れが進行していくことが確認されている<sup>3)</sup>ことから、同様の現象が起こったものと考えられる。また、一部ではあるが、横リブに沿ったゴムラテのクラックも確認されており、横リブ直上の負曲げ作用によってクラックが生じているものと推測される。

上記の調査結果より、ゴムラテ舗装に水が浸入した場合、ゴムラテと鋼床版との界面で付着切れが生じ合成構造が保たれないおそれがあることが示された。従って、既設舗装との境界部を設ける場合は、特に表層が排水性舗装においては十分な防水対策を施す必要がある。なお、密粒度舗装部では損傷が確認されなかったが、今後、水が浸入するおそれがあることから、引き続き追跡調査を行っていく必要があると考えている。
