## 鋼床版の疲労予防策として適用された SFRC 舗装の現状と耐久性

日本建設機械化協会 施工技術総合研究所 正会員 ○小野 秀一, 渡辺 真至

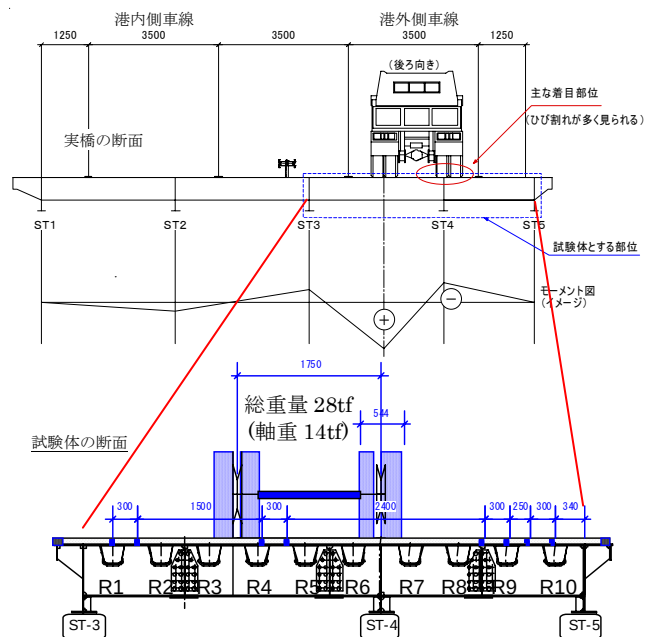
図 3 疲労試験の着目部

輪荷重疲労試験は、図 3 に示すようにひび割れが多い港外側車線の鋼床版を対象として、縦桁上の負曲げに着目できるような載荷方法とした。図 4 には疲労試験状況を示す。SFRC 舗装は実橋と同じ仕様とし、試験は、実際のトラックタイヤを 2 軸 4 輪に配置した総重量 28 トンの載荷装置が、距離 3.6m の範囲を往復する移動載荷方式とした。載荷回数は試験段階によって 75 万～100 万輪として、延べ 310 万往復 (1240 万輪) の疲労試験を行った。

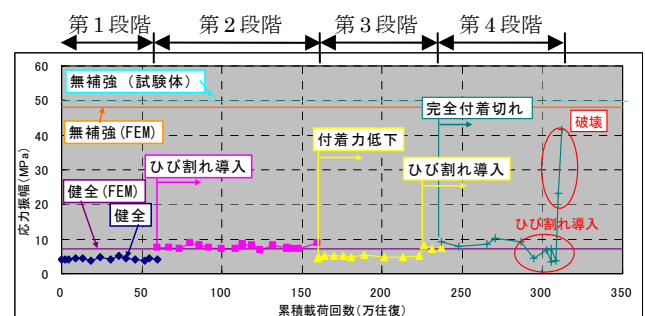
図 5 鋼床版の応力測定結果

疲労試験の結果として、輪荷重疲労試験の各段階における載荷輪直下に位置するデッキプレート (デッキトラフ溶接部近傍) の応力計測結果の履歴を図 5 に示す。最終的には SFRC 舗装の完全付着切れ部に模擬ひび割れを導入して破壊状態となったが、第 4 段階までの模擬ひび割れを導入した状態や付着力が低下した状態、またはこれらを組み合わせた状態での疲労試験では、鋼床版の補強効果が失われたと判断できる状態には至らなかった。
