## 沖縄において約 30 年経過した耐候性鋼橋における構造部位別の腐食環境評価

琉球大学研究生 正会員 ○本田博幸 琉球大学 正会員 下里哲弘  
琉球大学 正会員 淵脇秀晃 琉球大学 正会員 有住康則

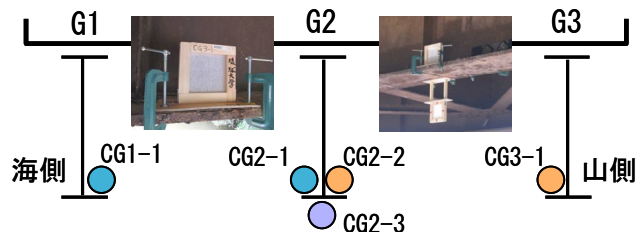
図-1. B 橋調査位置

1) 飛来塩分捕集：飛来塩分は、ドライガーゼ法(JIS Z 2382)により捕集を行った。B 橋の調査位置の例を図-1 に示す。下フランジ上面 4 箇所に 100×100mm のガーゼをウェブ面と平行に設置した。また、下フランジ下面にもぶら下げて設置し、架橋地点のマクロ的な飛来塩分量として評価した。A 橋および C 橋についても同様とした。なお、暴露したガーゼは約 1 ヶ月ごとに回収し、硝酸銀滴定試験により飛来塩分量を算出した。
