## 北陸日本海海岸に 10 年間暴露した耐候性鋼保護性さび 生成促進処理橋梁模擬試験体のさび性状

(独) 土木研究所 守屋 進 (株) 横河住金ブリッジ 前島 稔  
(株) 横河住金ブリッジ 中原 勝也 ○ (株) 横河住金ブリッジ 正会員 岩橋 正佳  
住友金属工業 (株) 正会員 西尾 大 住友金属工業 (株) 正会員 上村 隆之

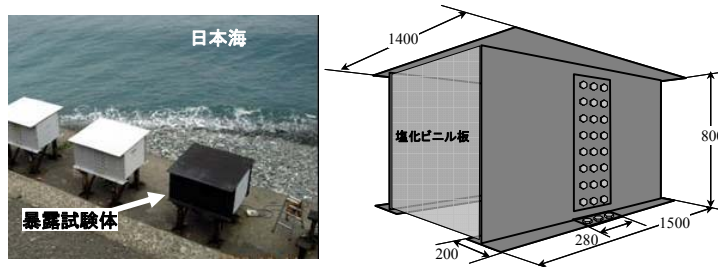
図1 橋梁模擬暴露試験の概要

図1に示す耐候性鋼保護性さび生成促進処理を施したJIS耐候性鋼橋梁模擬暴露試験体を土木研究所北陸暴露試験場(新潟県糸魚川市親不知海岸)で10年暴露した。試験場は日本海沿岸部Iに分類され<sup>2)</sup>、年間平均飛来塩分量('02. 6.13~'03. 5.22)は、海側 29.1 mdd、陸(山)側 2.9 mddであり、極めて厳しい環境であるといえる。さび層の詳細な調査を目的に、試験体から専用ドリル冶具を用いて約60mm径のコアサンプルを採取した。採取位置は、海側ウェブ、海側下フランジ、山側ウェブ、山側下フランジの4カ所とし、山側ウェブは、海側と同じ高さ位置で均一にさびを形成しているレベル5相当の部分(山側ウェブ下部)と、上フランジ下の部分で逆三角形に他部位に比べて腐食が進行しているが、レベル3相当のさび層を形成している部分(山側ウェブ上部)との2点とし、合計5点のサンプルを採取した(図2)。コアサンプル調査は①外観観察、②断面光学顕微鏡観察およびEPMAによる元素分布、④樹脂層を含むさび層のX線回折[XRD]分析(ZnO粉末を内部標準物質として定量)を行った<sup>11)</sup>。
