## 海峡部橋梁の鋼ケーソンにおける塗装と併用した電気防食の現状調査

本州四国連絡高速道路(株) 正会員 ○横井 芳輝  
同 田向 和則

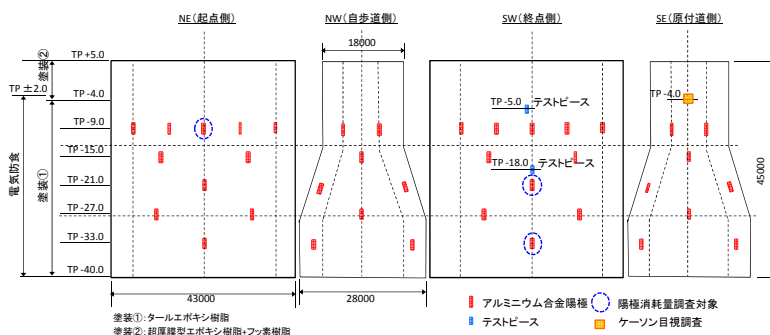
図-5 調査内容図

来島海峡大橋の電気防食については、数年毎に電位測定により点検を実施している。電位測定は基準となる電極(照合電極)とケーソンの電位差を計測するもので、これまでの調査では良好な電気防食状態であることを確認している。今回、さらに詳細な調査として、潜水作業により陽極取付状況の確認、ケーソン目視調査、テストピースによる防食効果の確認、陽極の消耗量調査、を実施した。調査内容図を図-5 に示す。
