## 耐候性鋼橋梁の部分補修塗装事例 (1)

日鉄防蝕株式会社 正会員 ○今井 篤実 相賀 武英  
 有限会社 浜本組 野田圭太郎  
 鳥取県日野総合事務所県土整備局 山本 哲也

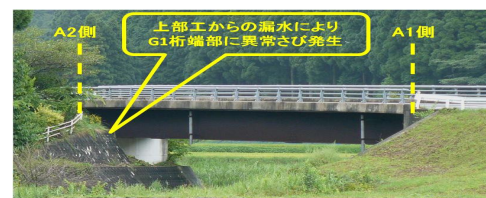
補修対象となった山根橋(写真1)は、鳥取県日南町に1990年に架設されたJIS-SMA材を使用した単純非合成板桁橋梁(供用年数;19年)で、その架設環境は、離岸距離約35km、冬季は凍結防止剤の散布が頻繁に行われる積雪寒冷地域である。本橋梁は、補修仕様設計のための事前調査を2008年に行い、上部工からの漏水によりG1桁端部に異常さびの発生を確認した。本補修範囲は、一部に生じた異常さび部と、要観察さび部(いずれ異常さびに移行すると判断された範囲)のみ(図1)を補修する最小保全の考えを適用し、2010年1月に部分補修塗装工事を行った。

写真1 補修対象橋梁【山根橋前景】

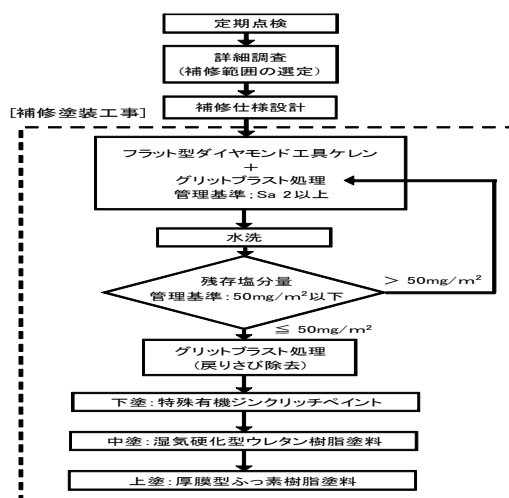
図2 補修設計および部分補修塗装工事フロー

そこで、今回の部分補修塗装工事では、素地調整は、Sa 2 以上且つ残存塩分量は、50mg/m<sup>2</sup>以下を確保し（表 2）、防食塗装を図 2 の部分補修塗装工事フローに沿って実施した。また、塗装作業の管理基準としては、冬期ではあるが気温が 5℃以下、湿度が 85RH%以上の条件では塗装作業を行わないこととした（表 2）。準備工としては、足場仮設、ブラスト研掃材飛散防止用板張・シート養生を行った。部分補修塗装工事は、桁端部の約 15 m<sup>2</sup>と橋全鋼面積の数%規模（G1 桁 A2 橋脚側から中央部にかけての約 10m）で実施した。
