## 疲労と塩害劣化した鋼橋床版の鉄筋腐食の実態と自然電位による評価

中日本ハイウェイ・エンジニアリング名古屋(株) 正会員 ○石川裕一 長岡工業高等専門学校 正会員 村上祐貴  
 中日本ハイウェイ・エンジニアリング名古屋(株) 正会員 青山實伸 中日本高速道路(株) 畔柳昌己

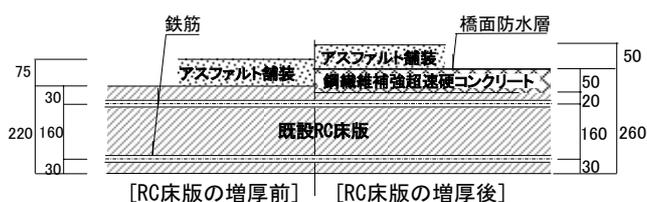
図1 床版上面増厚の概要図

調査対象の撤去床版は、北陸地方の高速道路の鋼橋非合成鈹桁 RC 床版で、供用後24年で車両の大型化対応として図1に示す床版上面増厚工法(以下、増厚)で補強されている。この事例は、大型車の日断面交通量が7,000台、海岸からの距離が16km、1冬季あたりの凍結防止剤の散布量が19t/km/一方向である。増厚後5年頃

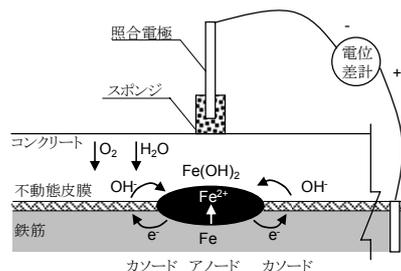
図2 コンクリート中の鉄筋の腐食と自然電位測定

自然電位は、ASTM C 876<sup>2)</sup>に準拠し飽和銅硫酸銅電極(以下、CSE)を用いて、撤去床版の下面から格子状に100mm 間隔で測定する。コンクリート中の鉄筋の腐食は、図2のように電荷の移動を伴う電気化学的反応である。鉄筋が腐食しているアノード部の電位は、卑側(一側)に変化することが多く、自然電位はこの負の電荷を検出する。また自然電位による鉄筋腐食の評価は、コンクリートのかぶり部分の性状(含水率、温度、中性化深さ等)で自然電位測定値を補正し、-350mVvsCSEより卑の範囲で90%以上の確率で腐食があると推定する。
