# 鋼床版トラフ溶接部への強制加振による疲労亀裂に関する考察

中井商工㈱	正会員	連	重俊	中井商工㈱	正会員	嶋本	勝
中央大学	正会員	平野廣和		大阪市立大学	正会員	北田俊行

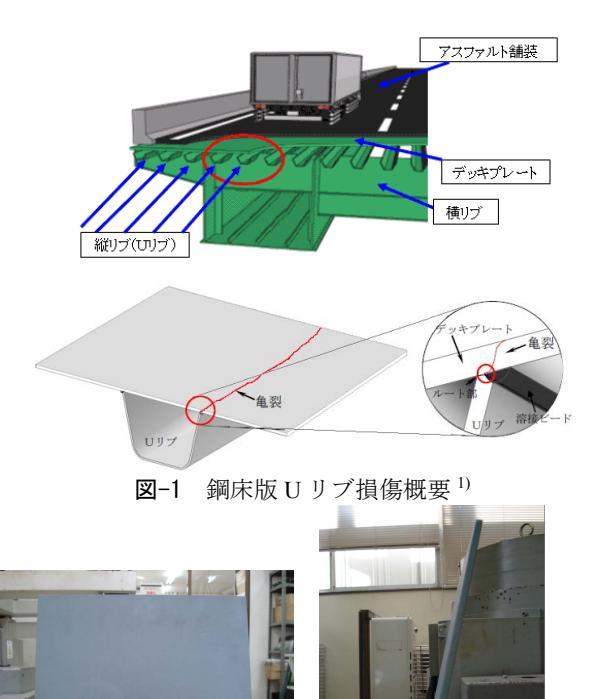
**写真-1** Uリブ部分断面モデル

(a)溶接面 **定点** 1 (b)側面

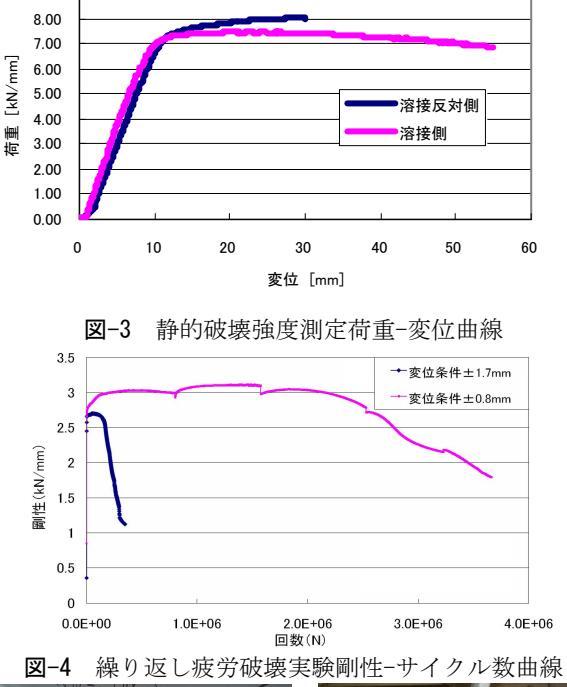
**写真-3** 溶接部亀裂発生状況

剛性が低下しはじめ約22万回で溶接部において亀裂を 目視で確認することができた.写真-3 に亀裂の発生状 況を示す.また、2回目の実験では降伏値の20%の荷重 を±0.8mmのストロークで制御し加振を行ったところ、 約200万回で剛性が低下しはじめ、約350万回で溶接 部において亀裂を目視で確認することができた.また 図-4の変位条件±0.8mmの曲線が所々連続でないのは、 観察は昼間のみで、夜間は油圧式支リンダーを停止さ せていたことにより、亀裂を目視で確認するまで数日 にわたり継続して加振を行ったためである.

これら 2 つの加振実験の結果を比較すると, 亀裂が 目視により確認できるまでに掛ったサイクル数は約 22 万回と 350 万回であり, その差は約 16 倍である. 阪神 高速道路によると, 金属疲労は付加される荷重の 3 乗 に比例するという報告がなされている<sup>1)</sup>. 今回の実験で は, 荷重がそれぞれ降伏値の 50%と 20%であることか ら, 金属疲労は 2.5<sup>3</sup>倍, すなわち 15.6 倍違うこととな り, 本実験の結果は妥当性のある値であると考えられ る.

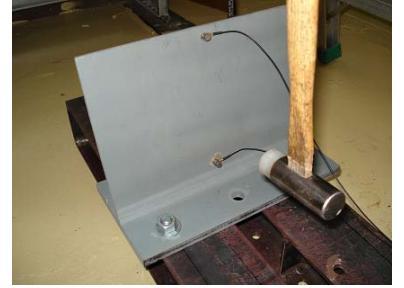
写真-4 ハンマーリングによる音響特性測定状況

写真-4 にハンマーリングによる音響特性実験状況を 示す.ハンマーリングは U リブ部分断面モデルの上方 からプラスチックハンマーを吊るし、振り子を構成し てUリブ部分断面モデルから約10cm離れた位置より吊 り下げたプラスチックハンマーを振りおろす方法とし た. 図-5 に亀裂の有無による音響特性の振動波形の比 較図を示す. 亀裂の有無によって大きな違いが見られ, 亀裂が入っている部材は振動が伝播せず、急激に減衰 していることがわかる. 図-6 には亀裂の有無による音 響特性の FFT 解析の比較図を示す. 応答スペクトルも 振動波形と同様に亀裂の有無によって大きな違いが見 られ、亀裂が入ることにより応答スペクトルの鋭利な ピークが見られなくなっていることがわかる. またハ ンマーで U リブ部分断面モデルに衝撃を与えた時の音 にも大きな違いがみられ, 亀裂が入っていない状態の ものをたたいた時はカーンという甲高い音がしたのに 対し、亀裂が入っている状態のものは、コンというよ うな鈍く響かない音がした.

亀裂発生後のハンマーリングによる音響特性が,減 衰性の大幅な増加や応答スペクトルの鋭利なピークが 見られなくなるという特徴を有していることから,こ れらを点検することで,亀裂の発見が外観目視では困 難な場合に,音響特性の確認が亀裂を発見する一つの 手段となりうる可能性がある.今後は X 線検査やハイ スピードカメラによる亀裂発生の瞬間の確認により, 可視的な現象把握が亀裂発生の予測手法の確立につな がると思われる.
