三河港における平成 21 年台風第 18 号高潮によるコンテナ漂流被害調査

国土交通省国土技術政策総合研究所 正会員 ○熊谷兼太郎
 独立行政法人港湾空港技術研究所 正会員 河合 弘泰
 国土交通省中部地方整備局 浅見 靖伸

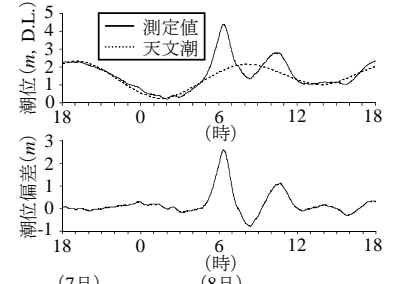
図-1 台風の経路

平成 21 年 10 月 8 日に台風 18 号が知多半島付近に上陸し、三河港神野地区では高潮による浸水が発生した。図-1 は台風の経路で、台風は同地区の西側約 25 km の位置に上陸した。図-2 に、国土交通省中部地方整備局が観測した潮位の台風上陸前後の時間変化を示す。午前 6 時 20 分に潮位 D.L.+4.40 m、潮位偏差 2.60 m となり、どちらも最大になった。この浸水によりふ頭上に多数のコンテナが散乱した(写真-1)。筆者は、台風上陸翌日の 9 日、三河港とその周辺で被害調査を行った。調査内容は

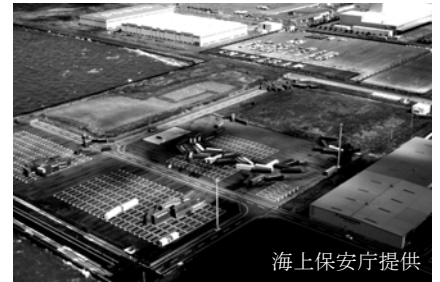
図-3 位置関係図

(1) 高潮による浸水状況 図-3 に、神野地区の位置関係図を示す。7 号岸壁と 8 号岸壁の 2 箇所でコンテナが取扱われている。図-4 は、8 号岸壁付近の拡大図である。岸壁直交方向(A-A'断面)の地盤高の変化を、図-5 に示す。地盤高は愛知県三河港務所より入手し、データの無い場所はレベルを用いて測量した。岸壁の地盤高はD.L.+4.11mで、そこから陸側にむかって緩やかに上り最高点でD.L.+4.34mとなる。そこから緩やかにD.L.+4.0 m程度まで下りあとはほぼ平坦である。潮位の最大値(D.L.+4.40m)と比較すると、波と風の影響を除外した浸水深は0.1~0.4 m程度と考えられる。一般に、コンテナの底から高さ約0.15 mの部分はトンネルリセス等で通水性があり、この部分に浸水しても浮力がほとんど作用しないと考えられる。これを考慮すれば、40 フィート空コンテナは1 段積みで0.27 m、二段積みで0.39 mの高さまで海水が浸水すれば浮遊すると考えられる(図-6)。従って、一部の場所では二段積みでも浮遊する浸水深が生じていたと考えられる。また、ふ頭を囲むフェンスには地盤から0.7~0.8 mの高さ(D.L.+4.6~+4.8 m)まで草が絡まった浸水
