### 切土のり面におけるトップリング変状と対策工の報告

東日本高速道路㈱関東支社宇都宮工事事務所	正会員	○湯浅	芳樹
東日本高速道路㈱関東支社宇都宮工事事務所	非会員	今井	恵史
東日本高速道路㈱関東支社宇都宮工事事務所	正会員	宗像	慎也

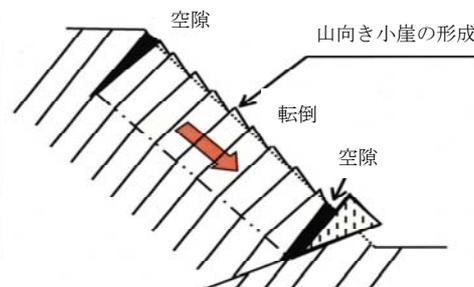
図 2. トップリング概念図

図 2 に通常のトップリング概念図を示す。層理、ラミナの間に豪雨により表面水及び周囲の地下水が浸透することで、地下水位が上昇する。それにより前面の層に水圧がかかり、将棋倒しのように崩壊が生じる。本工事ではロックボルトと吹付のり砕工を併用し慎重に 1 段目までのり面を切り下げていたため、変状時には図 2 のようにのり面表面にはっきりした小崖が見える程の崩壊は少なかったが、のり砕のビームや小段排水溝の多くにクラックが入った (写真 2)。変状後は応急対応として 1 段目まで押え盛土を実施した。
