## 分岐器におけるトラブル防止と補修

株式会社 日本線路技術 正会員 ○水江 達也

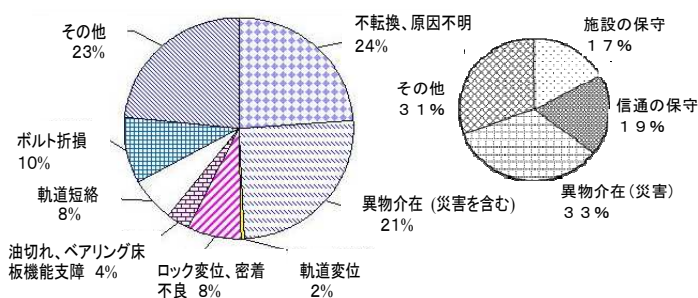
図1 在来線 分岐器故障内容と保守区分別割合

分岐器の設備故障は、安定輸送を大きく阻害する要因となります。下図は過去10年間の分岐器に関わるトラブル内容を集約したものです。これらを総合すると、同種トラブルが繰り返し発生している実態にあります。これらのトラブルを皆無にすることは大変、難しいですが、トラブル内容を正しく分析し、教訓化することと期を逸することなく、メンテナンスに反映することで、大きく減少させることは可能であるといえます。
