## 海外における日本式スラブ軌道の技術移転について

平成 21 年中国国内のある線区にて、レール面整正前のスラブ軌道において施工上の問題点が発見された為、スラブ軌道現場調査を実施した。

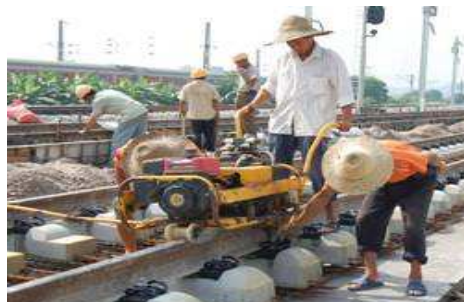
## ①施工の管理不足（技術不足）

鉄筋の配筋やコンクリート打設時の管理が甘かった。

また、施工後の仕上がり検査等が不十分であった。

## ②現場作業員への指示不足

現場監督には、十分な施工知識があるが、作業員が日本と違い、十分な教育がされていないかった。

図 5-1 中国施工風景
