### 名松線 井関・伊勢大井間斜面对策工事

東海旅客鉄道株式会社 正会員 ○大畑 和弘  
 東海旅客鉄道株式会社 岡村 有人  
 東海旅客鉄道株式会社 正会員 安藤 和幸

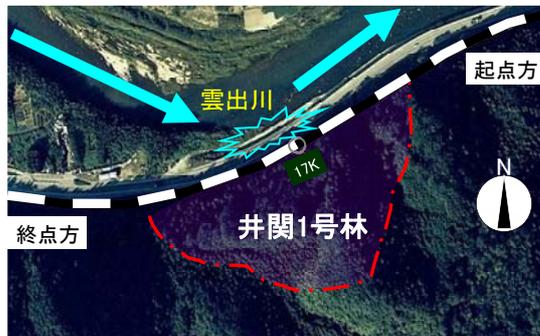
写真-1 航空写真

一連の災害は、三重県中部に位置する JR 東海所有の井関 1 号鉄道林内で発生した。井関 1 号林は、比高 65m の北向き斜面で、植生は線路から比高 45m までが広葉樹主体、上方は針葉樹(φ30cm 前後)が主体である。雲出川の攻撃斜面となっており、比較的勾配が急である。地質は砂岩と泥岩の互層であり、泥岩部の風化が進行しており、砂岩部がオーバーハングしている箇所が数多く確認できる。写真-1 に航空写真を示す。
