路床の凍上対策の違いがアスファルト舗装に及ぼす影響について

東日本高速道路(株)北海道支社 正会員 ○川島 正人  
(株)ネクスコ・エンジニアリング 北海道 正会員 山内 智

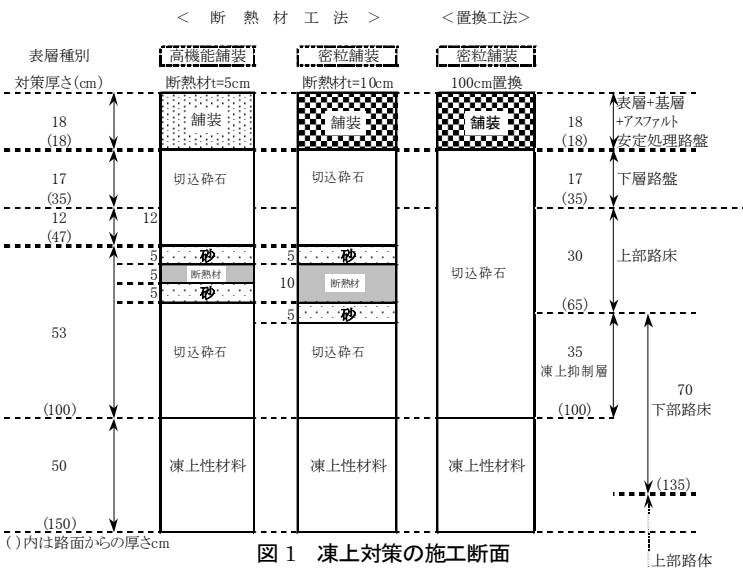
図 1 凍上対策の施工断面

調査箇所は、道東自動車道音更帯広 IC～池田 IC 間の切土区間で造成された凍上対策試験施工ヤードで、路床に断熱材（XPS、3 種 b）を埋設する断熱材工法ヤードと、凍上性路床材を非凍上性材料（切込砕石 40～0 mm）に置き換える置換工法ヤードにおいて実施した。試験施工ヤードの断面を図 1 に示す。置換工法は建設時からの現況断面で、断熱材工法は平成 12 年度から平成 13 年度にかけて施工されたものである。なお、表層種別の高機能舗装とは、ポリマー改質アスファルトを使用した排水性舗装である。
