## 融雪剤の影響を受けて劣化した実PC橋の劣化度診断

日本コンクリート技術株

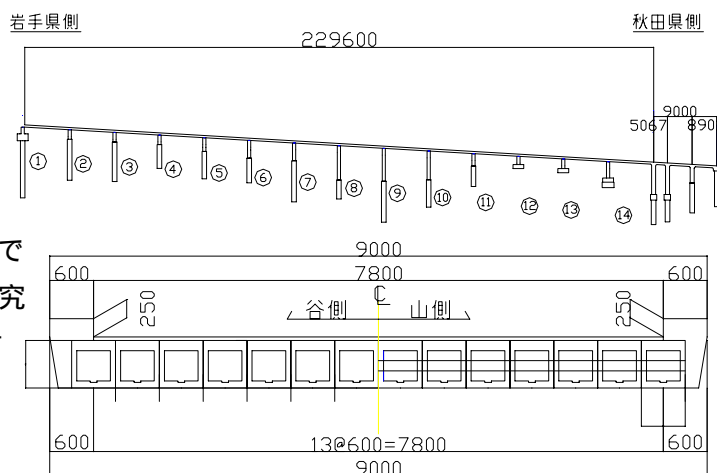
図-1 実橋の側面図 断面図

今回の調査対象橋梁は、岩手県盛岡市と秋田県秋田市をつなぐ主要な幹線道路である国道46号の仙岩峠の急峻な斜面に架かっている湖山橋である。湖山橋<sup>1)</sup>は1975年に架けたPC(プレストレスト・コンクリート)プレテンションホロースラブ桁橋であり14径間、主桁が14本で構成されている。図-1は、湖山橋の側面図と断面図である。湖山橋が供用開始後34年で解体撤去工事に至ったのは融雪剤の散布が原因とされているが、融雪剤が散布され始めたのは1990年代からである。2004年に国土交通省東北地方整備局秋田河川国道事務所が点検した際に橋桁の下面の一部にコンクリートのはく離やPC鋼材の露出および破断などが見つかった。本研究では、現場調査の結果、最も劣化していた第12径間、次に劣化していた第4径間、比較的健全な第8径間を対象に、図-2の黒色で示す箇所の桁ブロック(長さ約1.5m)を採取し、調査することとした。これらのブロックの上下フランジ、およびウェブよりφ32mmのコアを採取し、イオンクロマトグラフ法<sup>2)</sup>によりコンクリート中の塩化物イオン濃度分布を測定した。また、第4径間G1、第12径間G1については、全てのコンクリートを丁寧にはつり、鋼材だけの状態(以下、鋼材スケルトン)とした後、腐食状況を観察した。
