耐摩耗性補修材の試験施工実施とモニタリング結果報告

名城大学理工学部      正会員   新井   宗之  
徳倉建設（株）      正会員   三ツ井   達也      正会員   ○和泉   彰彦

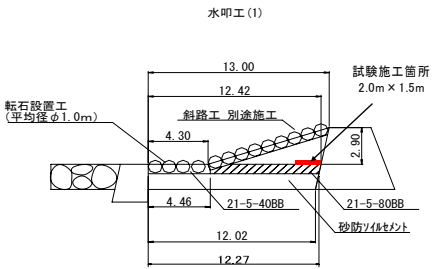
図-1 施工箇所断面図

図-1 に施工箇所断面図を示す. 試験施工は, 長野県上伊那郡飯島町の天竜川水系与田切川の河川構造物で実施した. 実施箇所は当時砂防工事が行われており, 工事現場内の水叩工の表面部で行った. 試験施工を実施した. また, 工事完了後, 通水され落差約 3.0m から常時流砂や流石を直接受ける. その場所において耐摩耗性補修材の施工性を検証し, モニタリングを行った.

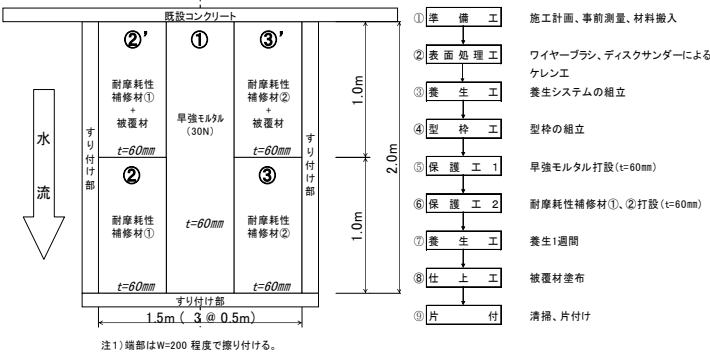
図-2 材料配置平面図

表-1 に施工材料配合一覧表を示す. 施工材料は過去の実験配合<sup>2)</sup>を参考にした. 耐摩耗性補修材①は, 材料コストを考慮した増量材の多い配合, 耐摩耗性補修材②は, 耐摩耗性を重視した樹脂量の多い配合, 早強モルタルは, 比較検討の対象とした. 図-2 に材料配置平面図を示す. 耐摩耗性補修材①②の半面 (図中②'③') は, 養生後被覆材 (配合したアクリル樹脂エマルジョン, 市販の特殊アクリル樹脂) を使用した.
