## 羽越本線 吹浦・女鹿間 落石覆い塩害対策

東日本旅客鉄道株式会社 秋田土木技術センター 正会員 ○村田 祐亨  
千田 一俊  
東日本旅客鉄道株式会社 構造技術センター 正会員 松田 芳範

本工事は羽越本線吹浦・女鹿間 187k 124m付近落石覆いのコンクリート部材について塩害対策を行ったものである。

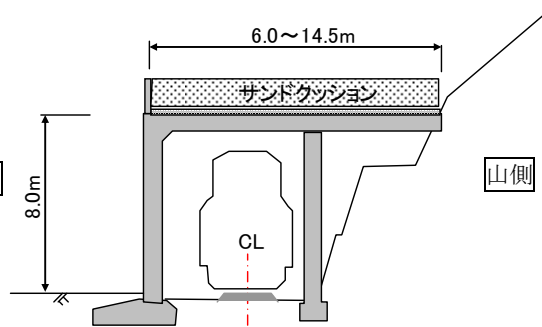
図1 断面図

版にはプレキャスト RC 板を配置した構造となっている。図 1 に全体図を示す。延長は  $L=22.0\text{m}$ 、線路横断方向の梁は最大で  $L=14.5\text{m}$ 、柱は  $H=8.0\text{m}$  であり、かぶり厚は梁で  $75\text{mm}$ 、床版で  $30\text{mm}$  である。
