北海道の鋼橋塗装における塗膜増厚による早期劣化対策の効果検証

独) 土木研究所 寒地土木研究所 正会員 ○田畑浩太郎
 独) 土木研究所 寒地土木研究所 正会員 林田 宏
 独) 土木研究所 寒地土木研究所 宮本 修司

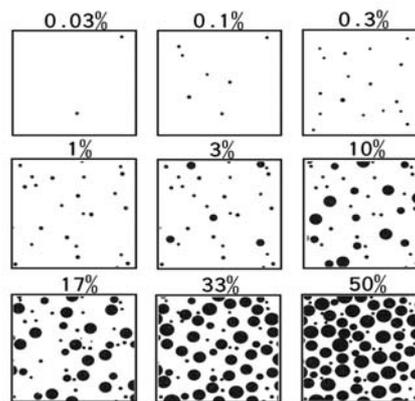
図-2 腐食面積とさびの評価判定図³⁾

図-2に示す「腐食面積とさびの評価判定図」を用いて、各部位の腐食状況を部材毎に目視により評価判定した。次に評価結果を主要部材（下フランジ）と二次部材（対傾構、横構）について、早期劣化対策種類毎に集計した。なお、本報告では、以下に示す「さび発生度」により、早期劣化対策別のさび発生状況の評価に用いた。
