## 2009 年台風 9 号豪雨による兵庫県の橋梁被害の特徴

大成建設(株) 正会員 石野 和男  
タスク(株) 正会員 ○渡邊 亮史

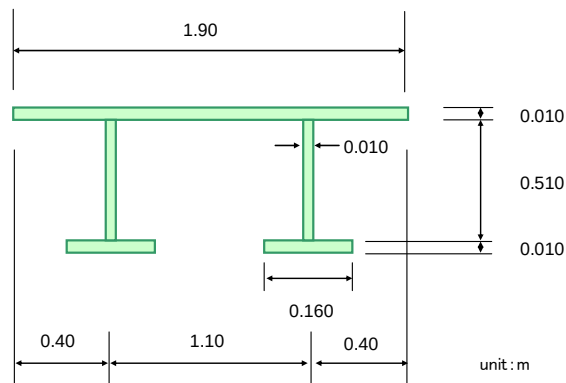
図-4 河野原橋歩道橋の断面形状

間長 18.0m, 鋼桁・鋼床版橋で, その断面形状を図-4 に示した. また, 表-1 は物理定数および断面諸元を示したものである. 桁に作用した水圧を求めるにあたり, 応力と変位の関係を図-5 に示すように, 降伏応力以降は, 変形のみ進行し応力の増加はないと仮定した. 計算は, ①降伏応力より降伏モーメントを求め, ②モーメントより等分布荷重を求めた. これより, 桁は, 1.7mの水圧により永久変形したことが求められた.
