## 経年劣化した鋼鉄道橋 BP 支承の可動特性に関する調査

JR 西日本(株) 正会員 ○願永 留美子  
(株)ビーエムシー 正会員 公門 和樹

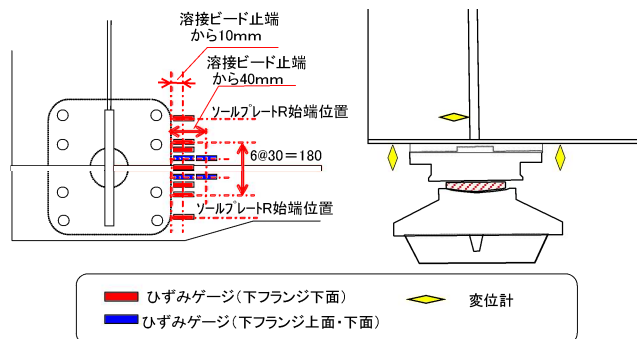
図－1 動的測定機器設置状況

図－1 に示す位置に変位計および単軸ひずみゲージを設置し，列車通過時の BP 支承可動状況（水平移動，回転）と応力を測定した．支承回転については，支承前面・後面の鉛直変位から回転角度を求めることとした．支承可動状況とソールプレート溶接部前縁 10mm 下フランジ下面（腹板直下位置）の応力の代表的な測

定結果（測定列車 N700 系）を図－2 に示す．水平移動量は 0.07mm 程度（伸び），支承前面の変位は下方に 0.15mm 程度，支承後面の変位は上方に 0.05mm 程度であった．この変位から求めた支承回転角度は  $0.017^\circ$  である．一方，支承が正常に水平移動および回転した場合の計算値は，それぞれ水平移動 2.82mm，回転  $0.061^\circ$  であり，明らかに支承の動的可動不良が疑われる．また，ソールプレート溶接部前縁 10mm 下フランジ下面の応力は  $-40\text{MPa}$  程度と比較的大きく，支承の可動状況波形とピークが合っている．これより，BP 支承の動的可動不良が，ソールプレート前縁溶接部の応力集中を助長していると推察される．

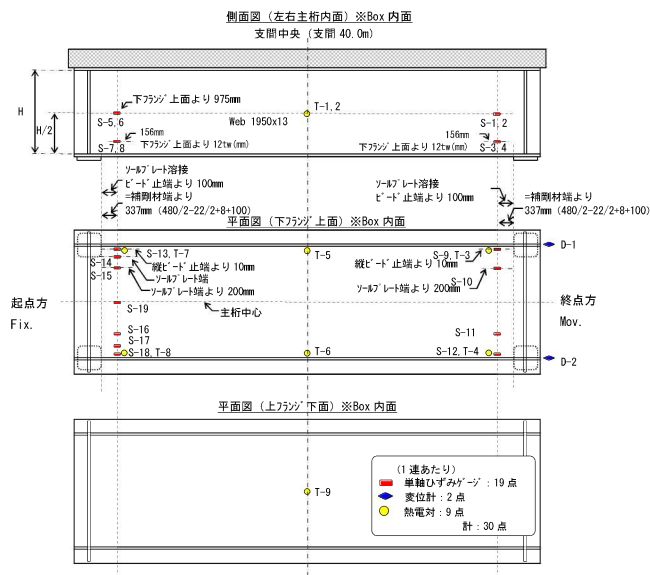
図-3 静的測定機器設置状況

静的測定では，鋼桁のひずみ，支点変位（橋軸方向）および鋼桁温度の測定を行った．機器は図－3 に示す位置に設置した．測定方法はインターバル測定（1 データ／5 分），測定期間は H22.9 月～H23.3 月の約 6 ヶ月間

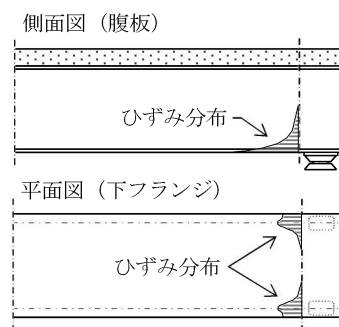
図-8 ひずみ分布図(想定)

が大きく、支点から離れた測点s-15、s-16などのひずみが小さいことから、ひずみは図-8に示すような分布になっていると想定される。すなわち、日温度変化によって生じる温度応力を

試算することができ、支承部に作用する橋軸方向の水平力を試算することができる。なお、測点s-13、s-18などにおいて、比較的大きな圧縮ひずみ（最大-150 $\mu$ 程度）の卓越がみられるが、これは、列車通過時に生じたひずみであり、温度変化に伴う静的挙動ではない。
