横リブ現場継手部に開口部を有する鋼床版の疲労損傷(その1)

首都高速道路株式会社 正会員 中野 博文
 首都高速道路株式会社 正会員 中村 充
 川田工業株式会社 正会員 溝江 慶久

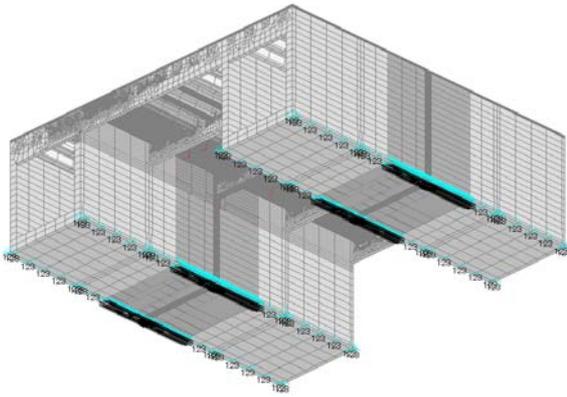
図3 解析モデル

解析は、実橋計測結果¹⁾から桁作用の影響は小さいと考え、Uリブの4支間分を取り出したモデル(図3)を対象として行った。現場継手部のモデル化では添接板の形状と板厚のみ考慮した。解析手法はソリッド要素を用いた線形解析(解析コード: NASTRAN)とし、着目部周辺のメッシュサイズは2mm角程度とした。拘束は実橋計測結果¹⁾との比較検証から主桁下面の節点を完全固定とした。載荷荷重は2×200×200mmの面に100kNの分布荷重を与えた。載荷ケースは橋軸方向に3ケース、橋軸直角方向に11ケースの計33ケースとした(図4)。

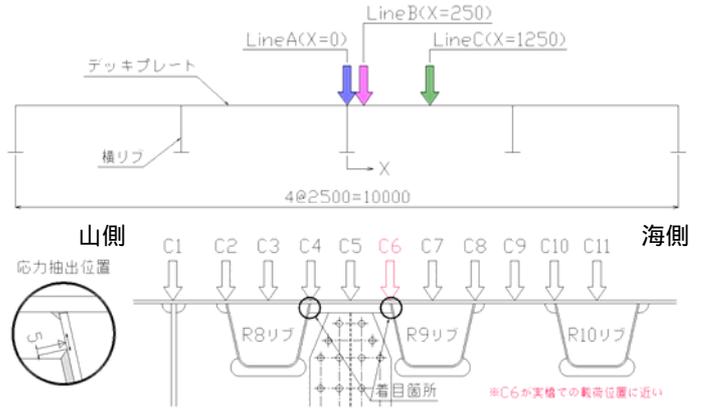
図4 荷重ケースと応力抽出位置

示す．図5(c), (d)は比較のために実施した現場継手部を無くし，スカラップを有する標準的なディテールに置き換えたモデルの解析結果である．これより，当該箇所の応力はLineA（横リブ直上）のC7ケースで最も大きく，床版支間側に荷重が移動してもさほど小さくなっていない．また，継手部の左右（R8海側，R9山側）を比較すると，床版支間中央側（R9山側）の方が高い応力値を示しており，き裂の発生状況と一致する．
