## 海岸環境下に架設された鋼橋梁の腐食劣化状態調査

公益財団法人 鉄道総合技術研究所 正会員 ○坂本 達朗  
 建設塗装工業株式会社 正会員 福島 徹  
 江成 孝文  
 西日本旅客鉄道株式会社 正会員 中山 太士

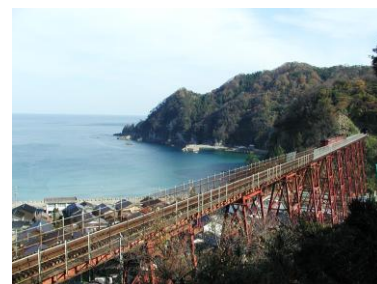
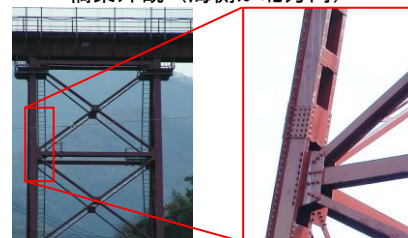
図 1 対象橋梁の概要

対象とする鋼鉄道橋は、約 100 年程度使用後に撤去されたものである。橋梁の外観および橋脚概要を図 1 に示す。橋脚部は全 11 基から成り、両端以外の橋脚高さは約 40m である。当該橋梁は日本海沿岸から数十 m の地点に架設され、飛来塩の影響を強く受けることが知られている。特に、橋脚部では地上に近づくほど飛来塩が多く付着する傾向にあることが報告されている<sup>1)</sup>。

当該橋梁は、使用中の鋼材腐食に伴って橋脚部の二次部材（斜材、水平材、レーシングバー等）が交換されたが、主桁および橋脚部主材は架設当初のまま撤去時まで使用されていた。調査対象箇所とした橋脚部における最終塗替え塗装年は 1997 年であり、一般環境で 30 年程度の長期耐久性が期待できる塗装系（厚膜型変性エポキシ樹脂系塗料 3 回塗り+ポリウレタン樹脂塗料上塗 1 回塗り）が用いられていた。

橋梁外観（海側が北方向）

橋脚の外観 主材部分の拡大写真

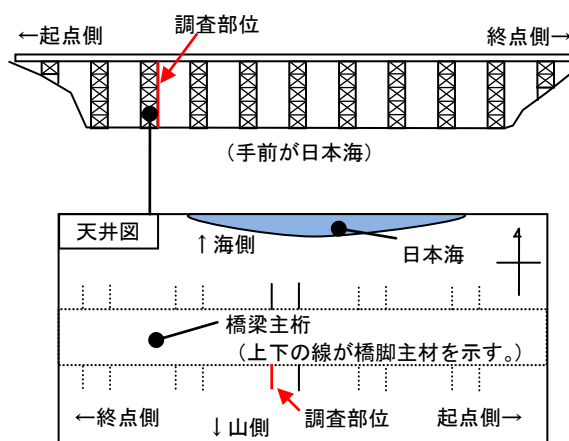
図 2 調査部位概要

調査部位は、図 2 に示すように橋脚を構成する主材のうち南西側（山側）を選定した。調査方法は、二次部材を除いた主材部分について、内面および外面を高さ方向で 5 つに区分（水平材で区分）して、各箇所の表面状態を目視観察した。なお、外面はタイプレートの取り付け面以外の 3 面（西面、南面、東面）を観察対象とした。さび発生部や凹部などの変状が見られた箇所を次の 2 種類に分類し、調査対象面積に対するそれぞれの面積率を算出した。
