## 鋼トラス橋格点部の狭隘な部分の形状計測と腐食損傷状況

首都大学東京 学生会員 ○山本 憲 (独) 土木研究所 正会員 村越 潤  
 首都大学東京 フェロー会員 野上邦栄 (独) 土木研究所 正会員 遠山直樹  
 鹿島建設 (株) 正会員 山沢哲也 (独) 土木研究所 正会員 澤田 守  
 早稲田大学 フェロー会員 依田照彦 (独) 土木研究所 正会員 有村健太郎  
 早稲田大学 正会員 笠野英行 (独) 土木研究所 郭 路

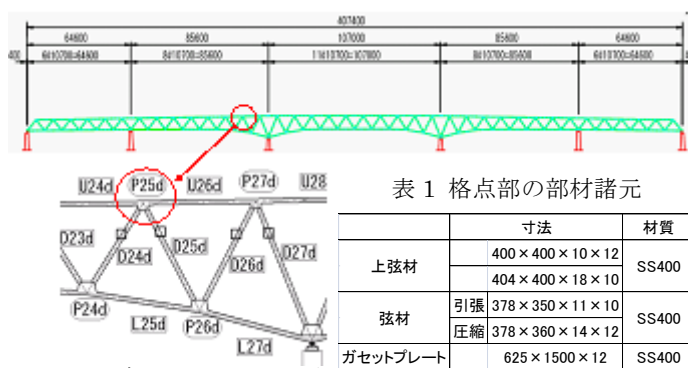
図 1 対象としたトラス橋梁

対象橋梁は、図 1 に示す昭和 37 年に供用した鋼 5 径間連続トラス橋である。対象とした格点部は、下流側主構の上弦材格点部 P25d であり、撤去した格点部のブラスト後の全体系の写真を図 2 に示す。図中の (b) の表が下流側(海側)、裏が上流側(海側)である。腐食は、(b) の上下流表面のリベット部および斜材とガセットプレートの境界近傍、(a) (c) の I 桁に絞り込まれた斜材とガセットプレートのリベット接合された狭隘部の腐食が激しい。狭隘部は、表面粗さ計測装置により直接計測できないため、石膏で型取りし、その石膏供試体表面をレーザー変位計で計測する方法を採用した。石膏には、高強度石膏(ゾーストーンK、攪拌時間約 3 分)を採用し、①石膏の計量、②水と石膏の配合(標準混水率 40%)、③石膏の攪拌(3 分)、④型枠設置、⑤石膏の流し込み、⑥養生硬化(約 1 時間)、⑦脱型の手順で石膏供試体を作成した。④の型枠打設は、格点部試験体のガセットプレートと 19 mm の隙間を設けて打設高さ基準板を設置し、型取りする周囲を隙間テープで囲み、部材表面にグリスを塗布し、さらにワイヤーメッシュを内部に設置した。

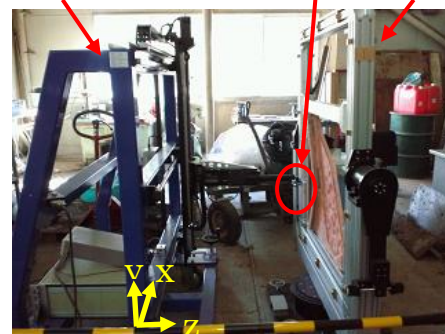
図4 計測装置

計測は、図4に示すレーザー変位計を設置した表面粗さ計測装置を用いた<sup>2)</sup>。図4のつかみ具に脱型した石膏試験体を固定して計測する。計測は1mmピッチで行った。図3のようにあらかじめ試験体に設定されている基準版の平面において3~4点を計測して基準面とした。基準版からガセットプレートまでの距離19mmおよびガセットプレート厚12mmを考慮してガセットプレート表面までの距離(19+12=31mm)、さらに腐食表面までの距離(h)、基準版までの距離(B)を用いて腐食深さは(B-h-31)で算出する。なお隘狭部の計測は内面と外面からの腐食量で整理した。
