## リベット接合の腐食状況調査

(株)レールテック (正) ○早瀬仁志 J R 西日本 (正) 中山太士  
 (株)レールテック (正) 古寺貞夫 株式会社 BMC (正) 岡本陽介  
 大阪工業大学 (フェロー) 松井繁之

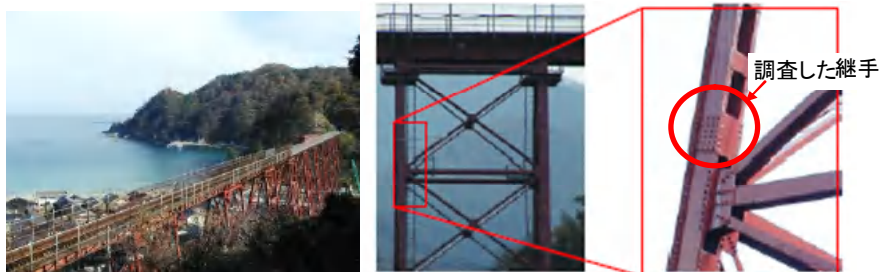
図. 1 試験体

図. 1 に腐食状況を調査するために加工した試験体の大きさを示す。試験体は図. 2 に示す撤去された橋梁の鋼製橋脚から継手部を採取し加工した。採取した継手部の腐食状況を図. 3 に示す。撤去された橋梁概要は 1912 年架設、全長 311m、地上からレール面の高さが約 40m、11 基の橋脚、23 連の桁を持つ鋼製トレススル橋である。腐食状況調査は、①腐食していないリベット継手、②リベットが腐食したリベット継手、③母材が腐食し

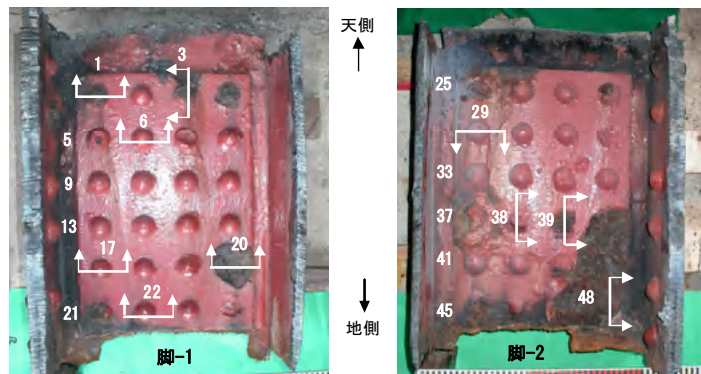
図.4 試験体を抽出した位置

図.4 には試験体を抽出した位置を示す。腐食状況調査結果を図.5～図.7 に示す。図.5 は健全なリベットの断面を示している。
