# 多主桁多径間連続鋼鈑桁橋における飛来塩類・付着塩類調査

山口大学大学院 学生会員 ○松尾宏樹  
山口大学大学院 学生会員 西村陽平  
山口大学大学院 正 会 員 麻生稔彦

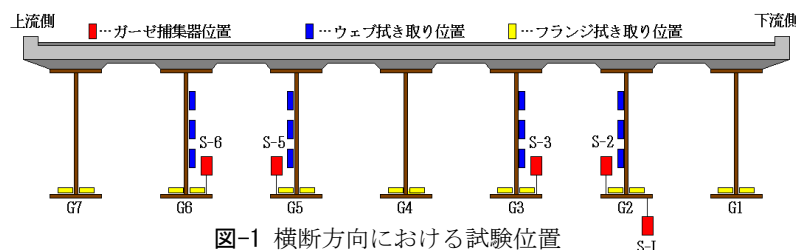
図-1 横断方向における試験位置

対象橋梁の概要を表-1に示す。対象橋梁の横断方向と橋軸方向について、飛来塩類と付着塩類の調査を行った。飛来塩類はガーゼ捕集器により採取し、付着塩類は拭き取り試験により採取する。ガーゼ捕集器の位置と拭き取り試験の位置の概略図を、図-1および図-2に示す。月に1回収した試料をろ過し、イオンクロマトグラフおよびICPにより、イオン分析を行う。本研究では7種類( $\text{Cl}^-$ 、 $\text{NO}_3^-$ 、 $\text{SO}_4^{2-}$ 、 $\text{K}^+$ 、 $\text{Na}^+$ 、 $\text{Mg}^{2+}$ 、 $\text{Ca}^{2+}$ )のイオンを対象とした。なお、計測期間は、横断方向が2009年9月~2010年9月、橋軸方向が2010年10月~2011年1月である。
