まくらぎ下防食工法の試験施工結果の検証

(株)レールテック (正) ○正司 誠 (正) 松本健太郎  
JR 西日本 (正) 中山 太士 (正) 藤野 恭平  
鉄道総研 (正) 坂本 達朗

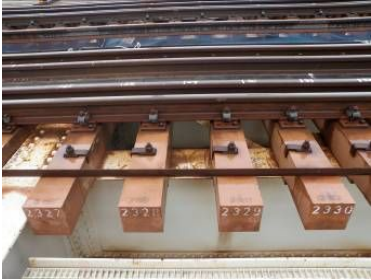
図.1 鋼鉄道橋(開床式)

鋼鉄道橋特有の腐食として、まくらぎに接する上フランジの腐食がある<sup>1)</sup>。鋼鉄道橋は図.1に示すような開床式のものも多く、主桁や縦桁に直接まくらぎを敷設しているため、列車荷重がまくらぎを介して載荷されるので他の部位に比べて塗膜が劣化しやすく、かつ湿潤状態になりやすい。そのため、図.2に示すように、まくらぎに接する上フランジは局部的に腐食することが知られている<sup>2)</sup>。これまで、この腐食に対する防食工法が検討されたが、十分に確立されておらず、維持管理上の課題として残っている。本稿では、まくらぎ下防食材料として有用と考えられる新規材料の試験施工後2年の状況を報告する。

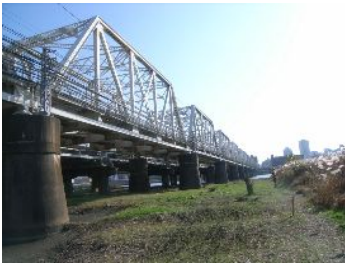
図.3 調査橋梁

施工対象橋梁を図.3に示す。本橋梁は1899年架設のリベット構造の開床式複線下路トラス(22連)で、1連の支間長32.1mの中に縦桁が5組設置されており、列車本数が非常に多い大阪市内に位置している。本橋梁の縦桁取替え施工に伴い、図.4に示す新設する縦桁のまくらぎ受け部材のまくらぎとの接触面に検討する防食材料を施工した。
