## 腐食した鋼鉄道橋の鋼板接着による補強の検討

JR 西日本 (正) ○松本英宜 (正) 中山太士  
広島大学 (正) 福田光央 (正) 藤井 堅

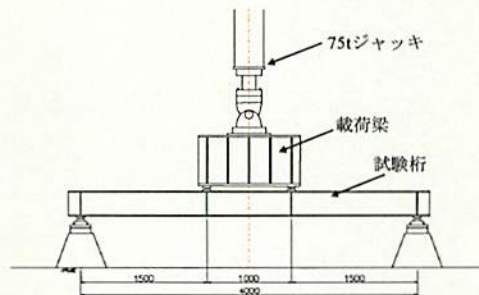
図.1 試験概要

試験概要を図.1 および試験桁を図.2 に示す。試験桁には I 形鋼（上下フランジ 13mm，ウェブ 9mm）を使用し、下フランジに腐食を模擬した欠損（残存板厚 6.5mm）を設けたうえで、20mm の鋼板を接着剤（エポキシ樹脂）で設置している。この鋼板接着工法を適用した箇所が等曲げ区間になるように、2 点載荷で荷重を与えた。

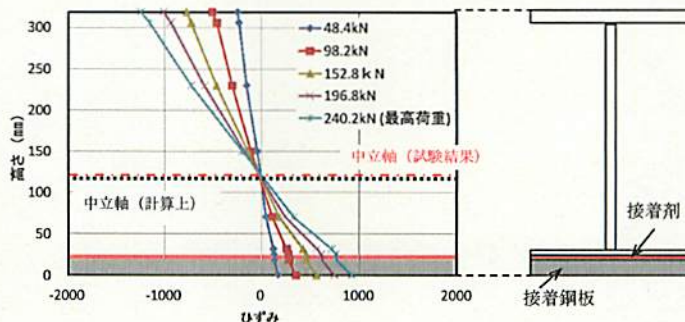
図.4 支間中央部におけるひずみ分布

図.3 に荷重と支間中央部のたわみの関係を示す。荷重が 240 kN，たわみが 18mm で、接着した鋼板が剥離して、荷重が急激に低下した。その後、荷重と変位が徐々に増加し、たわみが 100mm に達した時点で載荷を終了した。図.4 に最大荷重に達するまでの支間中央部における荷重とひずみの関係を示す。この図からわかるように、鋼板を下フランジに接着したため、中立軸が下フランジ側に移動しており、I 形鋼の下フランジと接着鋼板とが一体化していると考えた場合の中立軸の計算値とほぼ一致していることがわかる。

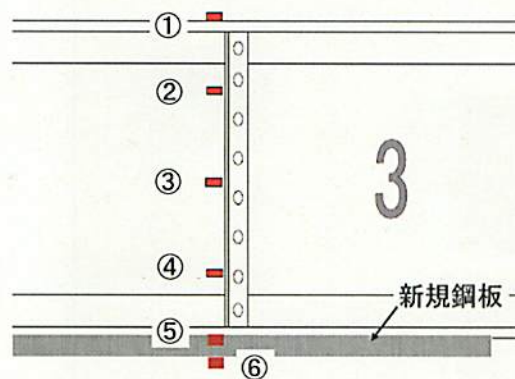
(a) ひずみゲージ貼付位置

鋼板接着工法の効果を確認するため、施工前後で実働応力測定を実施した。図. 7 (a) にひずみゲージの貼付位置を示す。①～⑤は施工前後で同じものを使用し、⑥の新設鋼板のものは施工後のみを計測した。

す。ここに、縦軸に下フランジからの距離、横軸に発生応力を示している。図より、下フランジの発生応力が施工前後では発生応力が低減 (30MPa→27MPa) されている。応力分布は施工前後で変化していることがわかる。なお、設置した鋼板には下フランジの発生応力の70%の応力が伝達されていた。現在、施工から約9ヶ月が経過しているが、鋼板の剥離等はみられず、健全な状態を保っている。
