## ALOS/AVNIR-2 衛星画像を用いた東北地方太平洋沖地震津波による防災施設被災状況の判読調査

日本大学大学院 学生会員 ○高野 淳

日本大学理工学部 正会員 羽柴秀樹

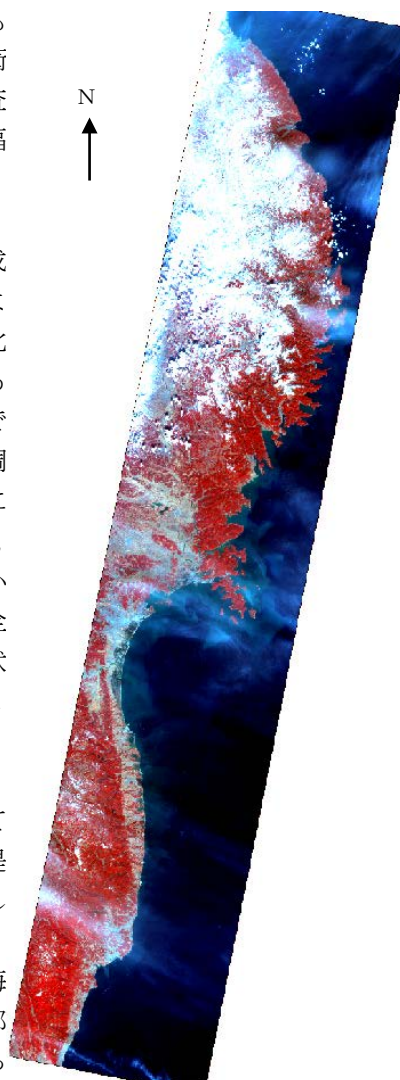
図-1 被災地全域の ALOS 衛星画像  
(2011 年 3 月 14 日観測)

今回は災害後の 2011 年 3 月 14 日に観測されたものと、災害前 2011 年 2 月 23 日および 27 日に同衛星によって観測された画像データを使用した。調査範囲は津波によって被災した、岩手県、宮城県、福島県の海岸線全域を調査範囲とした(図-1)。
