## PCまくらぎ劣化度評価の一考察

○ JR西日本 正会員 津田 晃宏  
JR西日本 正会員 松本 亮介

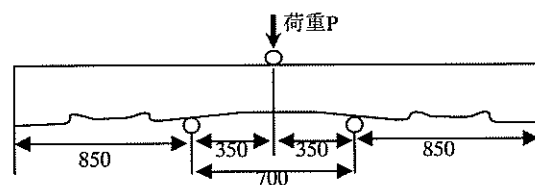
図-1 曲げ強度試験方法(レール座面)

外観による交換基準に達した判定ランクCの損傷まくらぎであっても、中央断面の損傷はPCまくらぎの強度に対しては問題がないと考えられる。一方、レール座面の損傷は、初期破壊強度P1に対しては14本/39本、最終破壊強度P3に対しては6本/39本においてJISによる耐力を下回る結果となった。
