## 鋼直結軌道上路鈹桁橋梁に発生した疲労き裂の補修について

北海道旅客鉄道株式会社 正会員 ○宍戸真也, 川村 力, 小島俊一  
 公益財団法人鉄道総合技術研究所 正会員 吉田直人, 小林裕介

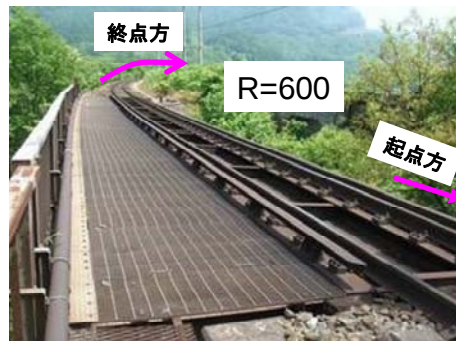
鋼直結軌道上路鈹桁橋梁の支承部で疲労き裂が確認された(図1). 今回, 現地調査および応力測定を行い, 疲労き裂の原因の推定, 補修方法の検討, 補修の効果確認を行ったので, この結果を報告する.

図1 全景写真

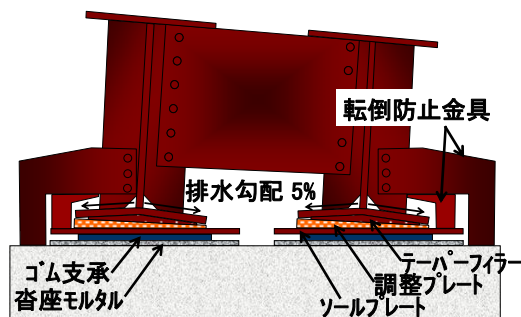
当該橋梁は  $R=600\text{m}$  の曲線区間に架設されており, 設定カント  $75\text{mm}$  を確保するために左右の主桁高さを  $75\text{mm}$  変化させて設計された. その後, 当該線区的高速化に伴ってカント量を  $95\text{mm}$  に変更した際, 下フランジ直下のテーパフィラーとソールプレートとの間に調整プレートを挿入し, 主桁全体を傾斜させて対応した(図2). なお, 下フランジには滞水を防ぐため  $5\%$  の排水勾配がついている. また, 左右の主桁の両側には主桁の転倒を防ぐ目的で転倒防止金具が設置されており, 主桁がソールプレート上面および橋台に固定されている.

図2 主桁全体概要

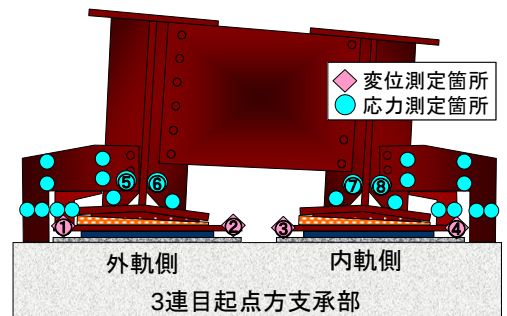
支承部に生じた疲労き裂の原因を推定するために、変状が集中していた3連目起点方の支承部の複数箇所で鉛直変位と応力の詳細な測定を行った（図6）。なお、鉛直変位の測定はダイヤルゲージ、応力の測定は単軸または3軸のひずみゲージを用いた。

測定結果のうち、疲労き裂が生じた内軌側支承部の鉛直変位（図6の①～④）と内軌側と外軌側のウェブ両面の発生応力（図6の⑤～⑧）について以下に述べる。鉛直変位は内軌側支承部の内側で14.5mmと大きく、目視で容易に確認できるバタつきが生じていた（図7）。発生応力は、内軌側ウェブの内側が193MPa（引張）、外側が-216MPa（圧縮）であり、面外変形が生じていたと考えられる（図8）。以上から推測される疲労き裂の発生イメージを図9に示す。疲労き裂の発生要因は、沓座モルタルが破損した結果生じた不均等支持により支承部でバタつきが発生し、下フランジの首振りおよびウェブの面外変形が生じたことによると推測される。なお、転倒防止金具の応力は10～20MPa程度であり、桁の転倒防止にはあまり寄与していない可能性があることがわかった。

図6 鉛直変位と応力の測定位置
